Skoleveien 8D, 1960 LØKEN

**Koselig, rødmalt enebolig med to terrasser. Landlig utsikt og innerst i blindvei. Stor, solrik tomt. Peis. Varmepumpe. Elbillader.**

| Tilstandsrapport ..... | 47 |

# Tilstandsrapport

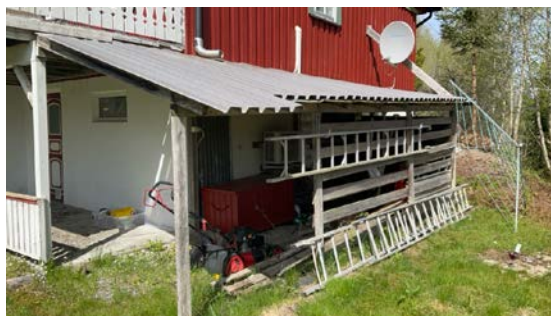
## Vurdering av avvik:

- Det er avvik:

- Tiltak:

Konstruksjonen bør utbedres eller rives.

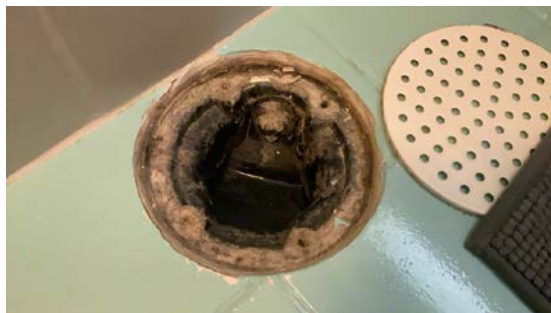
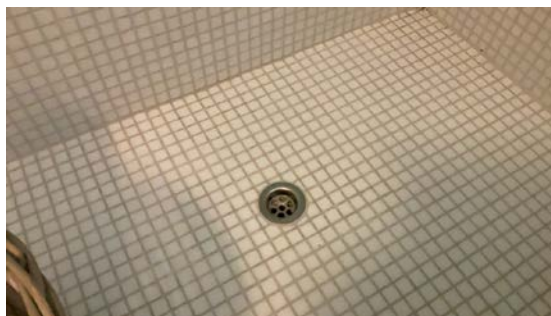
### TG 2 Sanitærutstyr og innredning

Det mangler fliser på toppen av dusjkaret og det er riss i overflatene her.

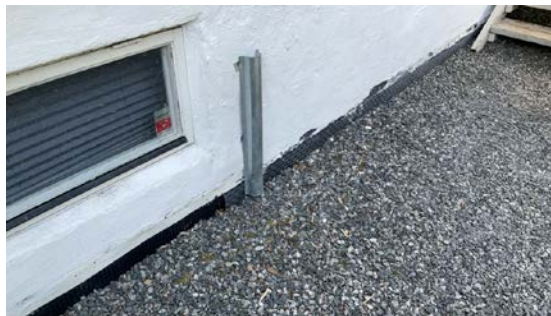
## TG 2 Grunnmur og fundamenter

Bygningen har grunnmur i lettklinkerblokker.

- Tiltak:

Det må gjøres tiltak for å lukke avviket. Det må monteres vannbrett, beslag eller annen tetting.
