Skoleveien 8D, 1960 LØKEN

**Koselig, rødmalt enebolig med to terrasser. Landlig utsikt og innerst i blindvei. Stor, solrik tomt. Peis. Varmepumpe. Elbillader.**

| Tilstandsrapport ..... | 46 |

Befaringsdato: 07.05.2025

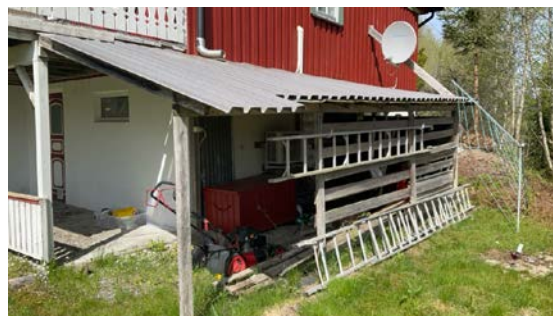
Betongdekket har slitasje, sprekker og avskaling.

Konstruksjonen bør utbedres eller rives.

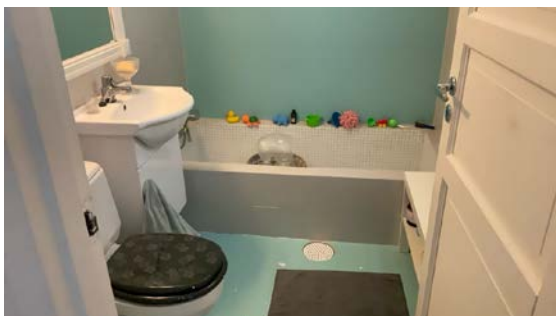
## U. ETASJE > BAD/WC

### TG 2 Overflater vegger og himling

- Det er vindu/dør med ikke fuktbestandige materialer i våtsonen (ved vask, dusj, badekar, osv.), løsningen eller byggematerialet er uegnet
- Det er avvik:

- Det må gjøres tiltak for å lukke avviket.
- Uegnede materialer må fuktbeskyttes/utskiftes.

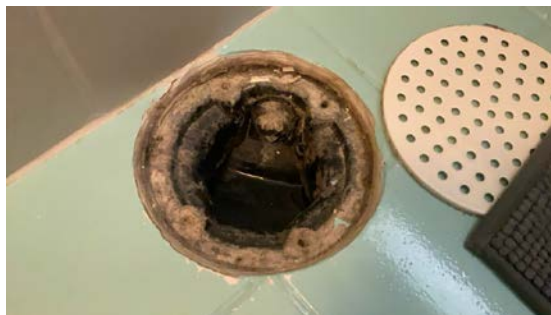
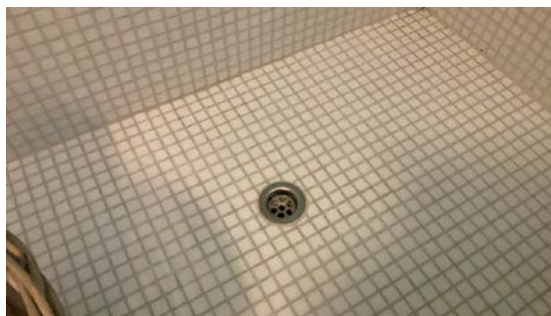
## U. ETASJE > BAD/WC

### TG 2 Sanitærutstyr og innredning

Det mangler fliser på toppen av dusjkaret og det er riss i overflatene her.

- Våtrommet må totalrenoveres. Alle forhold med tettesjikt, våtsone, sluk m.m. må dokumenteres.

Kostnadsestimat: 100 000 - 300 000

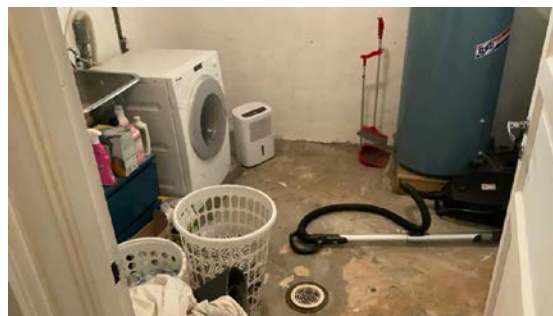
## U. ETASJE > VASKEROM

### TG 0 Tilliggende konstruksjoner våtrom

Det ble gjort enkle fuktsøk med overflateinstrument Protimeter MMS på vaskerommet og det ble ikke påvist unormale fuktverdier.

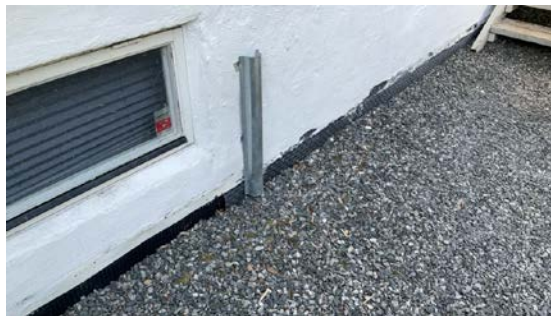
## TG 2 Grunnmur og fundamenter

Bygningen har grunnmur i lettklinkerblokker.

Det må gjøres tiltak for å lukke avviket. Det må monteres vannbrett, beslag eller annen tetting.
