# Tilstandsrapport

Rekkehus

Kipleveien 22, 5179 GODVIK

Befaringsdato: 16.07.2024

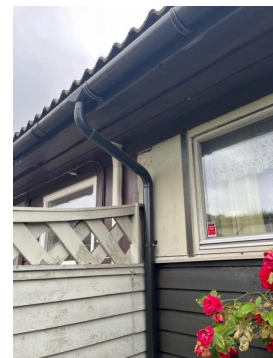
### TG 2 Veggkonstruksjon

Det er pusset og malt murkonstruksjon og bindingsverk fra byggeår.  
Vegger er kledd med stående og liggende trekledning.  
Det er kontrollert for generell slitasje, utførelse og andre mulige avvik.

Jevnlig tilsyn anbefales

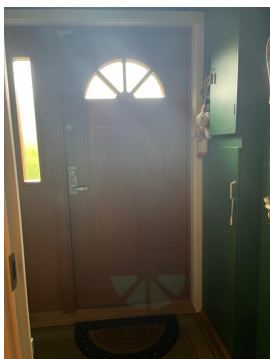
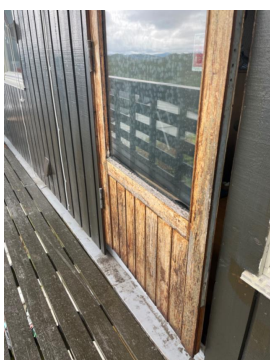
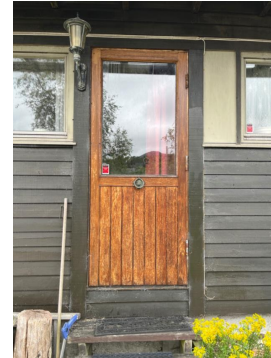
Ytterdør og eldre terrassedører med glassfelt.  
Dører er undersøkt for slitasje, vandring og andre avvik.

- Karmene i dører er værslitte utvendig og det er sprekker i treverket.

- Det må påregnes noe vedlikehold og at enkelte dører må skiftes ut.

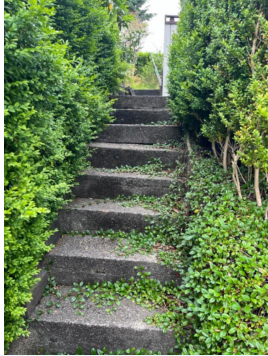
- Det er ikke montert rekkverk.
- Betongtrapp har mindre sprekker/skader

- Rekkverk må monteres for å lukke avviket.

Kostnadsestimat: 10 000 - 50 000

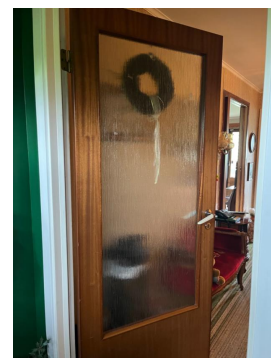
- Det er avvik:

Fungerer med dette avvik

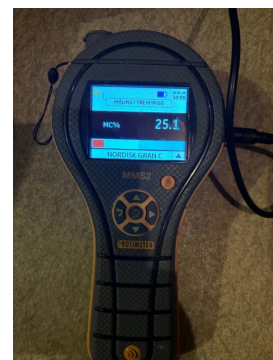
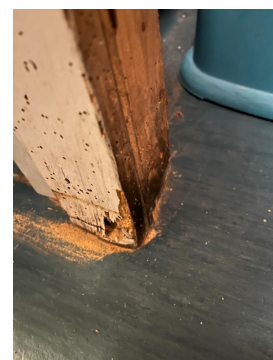
Det er foretatt fuktmåling flere steder i våtsonen med ulike avvik påvist.

- Hulltaking er ikke foretatt da det allerede er påvist andre avvik i våtsonen.
- Ved andre fuktundersøkelser enn hulltaking, er det påvist indikasjoner på fuktskader.

Høyt fuktnivå og mit i konstruksjon.

- Det må foretas tiltak for å lukke avviket.

Estimat gjelder nærmere undersøkelse

**Kostnadsestimat: 10 000 - 50 000**
