# Tilstandsrapport

Enebolig

Granlivegen 20, 2166 OPPAKER

Befaringsdato: 10.11.2025

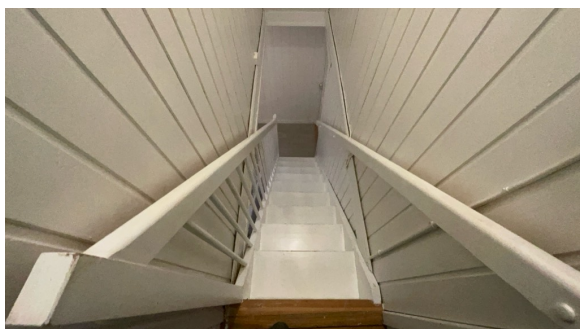
## TG 1 Innvendige trapper

Boligen har malt tretrapp til kjeller.

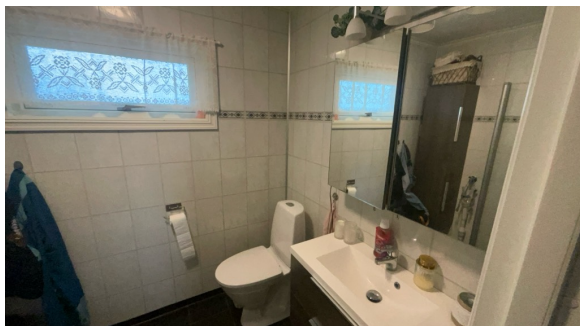
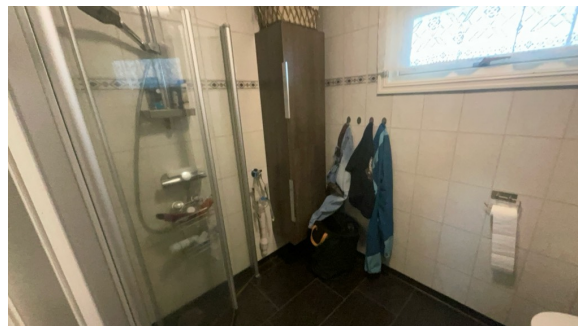
## 1 ETASJE > BAD

Bad med belegg på gulv og våtromsplater på vegger samt gulvvarme, toalett, servant, dusjkabinett og opplegg for vaskemaskin. Mørk glatt innredning.

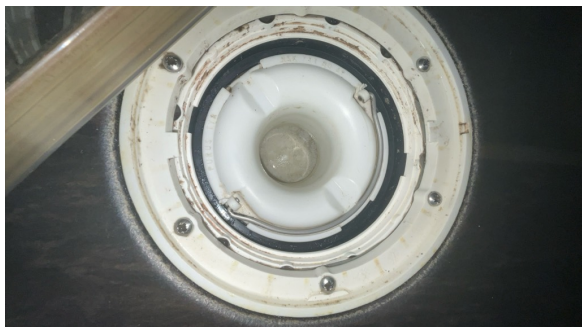
Eldre membraner kan være svekket og mindre motstandsdyktige mot fukt, noe som øker risikoen for vannskader i både våtrommet og tilstøtende konstruksjoner.

Det anbefales å gjennomføre en grundig gjennomgang og eventuell rehabilitering av våtrommet for å redusere risikoen for fuktskader og sikre lang levetid på bygningsdeler og konstruksjoner.

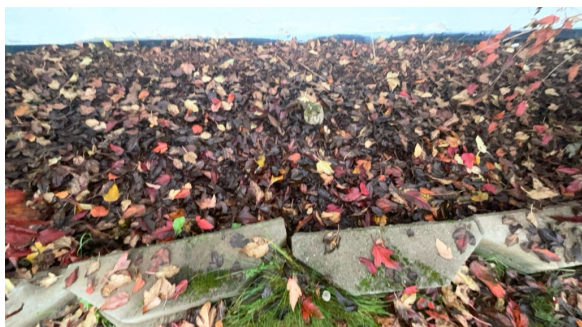
### TG 2 Grunnmur og fundamenter

Støpt dekke på grunn og murte kjellervegger.

Isolering av grunnmur på utsiden anbefales for å redusere risiko for fuktskader og forbedre energieffektiviteten.

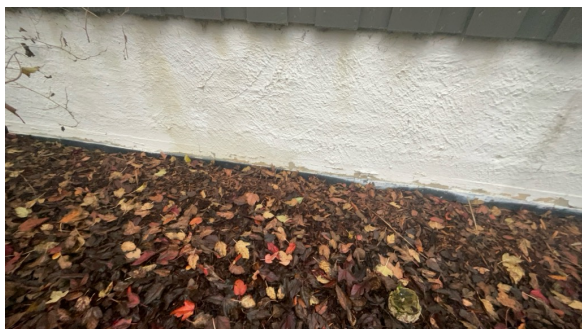
## TG 0 Terrengforhold

Opparbeidet tomt rundt boligen.
