Dronning Mauds gate 38, 4345 BRYNE

**Familiebolig sentralt på Bryne - 3  
soverom - 2 bad - Carport - Utsikt**

Befaringsdato: 28.04.2025

Rapportdato: 14.05.2025

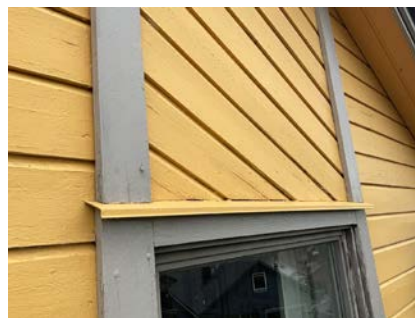
Tegn til noe nedbrytning i utvendig kledning.

Utvendig kledning må jevnlig vedlikeholdes og overflatebehandles. Påregnelig med noe lokal utskifting på sikt,

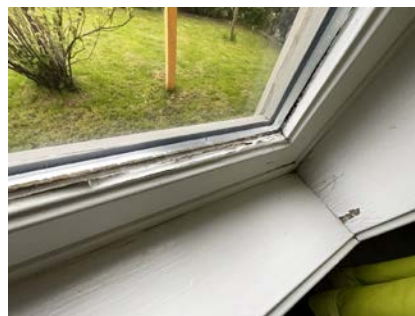
Merker etter kondens i vinduskarm.

Vinduer bør jevnlig vedlikeholdes og overflatebehandles.

Det bør vurderes utskifting av vindu til soverom i underetasje.

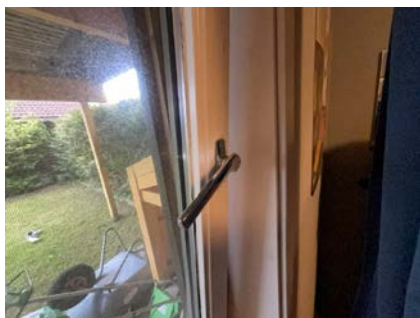
Defekt vridning til vindu i soverom.

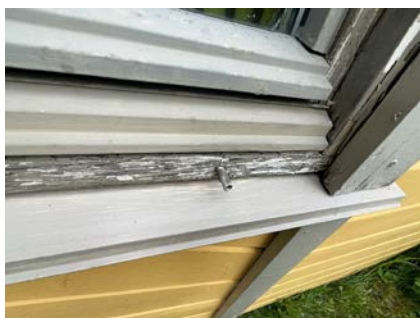
Nedbrytning og værslitasje i utvendig karm til vindu mot soverom.

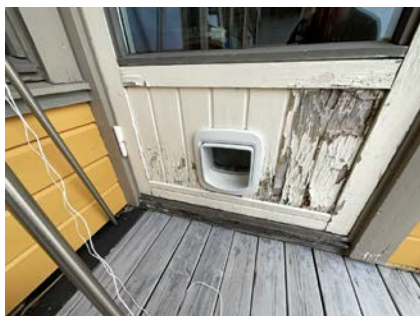
Nedbrytning og værslitasje i utvendig overflate til terrassedør. Det er montert katteluke i terrassedør. Dette er noe som reduserer dørens u-verdi/isoleringsevne. Skade i nedre kant av dørblad til inngangsdør.

Terrassedør.

Terrassedør bør skiftes.

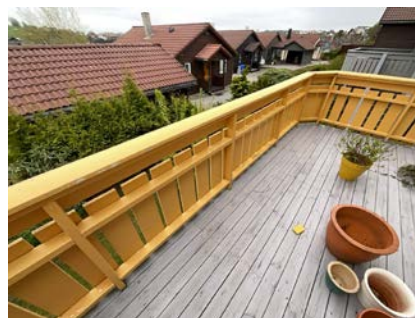
- Rekkverket er for lavt i forhold til dagens krav til rekkverkshøyder.
- Det er påvist andre avvik:

Rekkverk på terrasse er lavere enn 1m som er krav til høyde i dagens forskrifter.

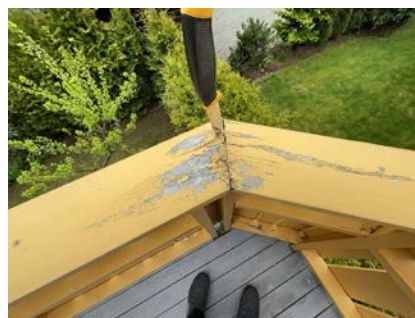
Noe råte i skjøt av topprekke til rekkverk på terrasse.

Råte i skjøt av topprekke på rekkverk.

Topprekke til rekkverk på terrasse bør skiftes.

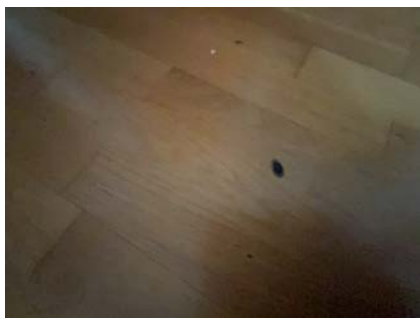
Svimerke i parkett i stue.

For å oppnå TG1 må parkett i stue slipes og lakkres.

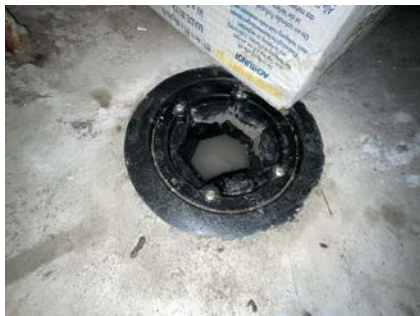
Sluk i gulv i vaskerom.

Våtrommet bør oppgraderes. Alle forhold med tettesjikt, våtsone, sluk m.m. må dokumenteres. Våtrommet bør oppgraderes. Alle forhold med tettesjikt, våtsone, sluk m.m. må dokumenteres.

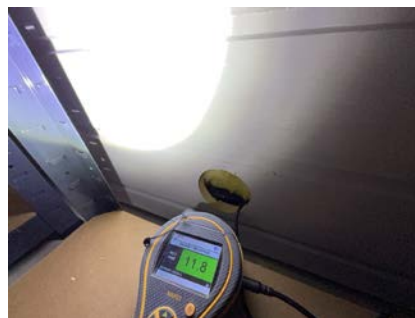
Hulltaking er foretatt i vegg fra tilstøtende rom, uten å påvise unormale forhold. Hulltaking er ikke foretatt i våtsone grunnet manglende tilkomst, og det er av den grunn valgt hulltaking i alternativ vegg da gulvet i sin helhet defineres som våtsone.

Hulltaking er foretatt i vegg mellom vaskerom og bad, uten å avdekke unormale forhold i vegg.

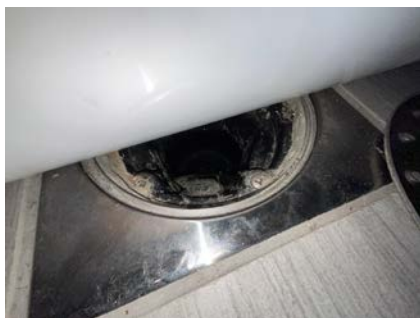
- Det må gjøres nærmere undersøkelser.

Sluk i gulv, uten synlig membran.

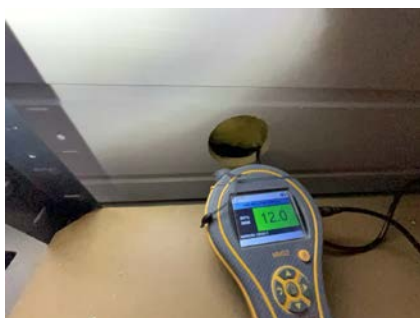
Hulltaking er foretatt i vegg fra tilstøtende vaskerom, uten å påvise unormale forhold i vegggen.

Hulltaking er foretatt i vegg fra tilstøtende vaskerom.

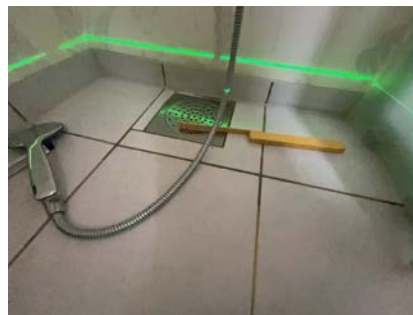
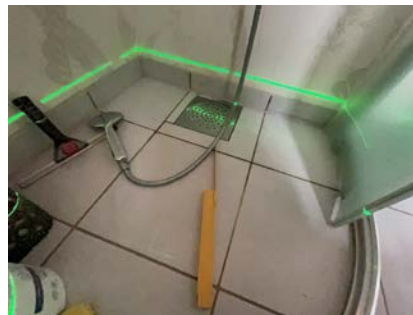
- Det er påvist avvik i fallforhold til sluk i forhold til krav i forskrift på byggetidspunktet.

Det er ikke etablert tilstrekkelig fall på gulv mot sluk i dusjnise.

Det er ikke behov for umiddelbare tiltak. Utbedring av fallforhold anbefales satt i sammenheng med eventuell fremtidig oppgradering av våtrommet.

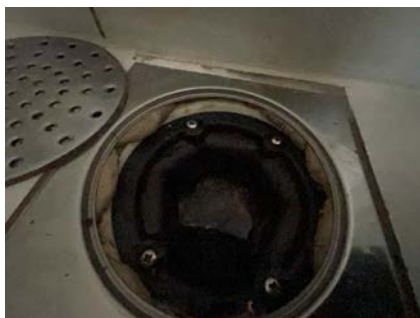
Sluk i gulv, hvor belegg/membran er synlig under fliser.

Innhente dokumentasjon om det lar seg gjøre.

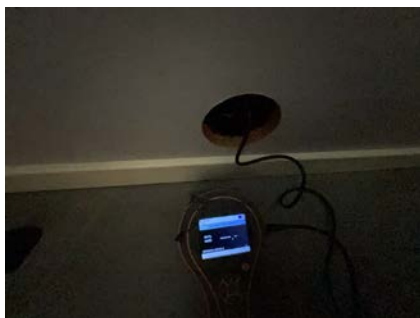
Hulltaking er foretatt i vegg fra tilstøtende rom, uten å påvise unormale forhold i vegg.

Hulltaking er foretatt i vegg fra tilstøtende rom.

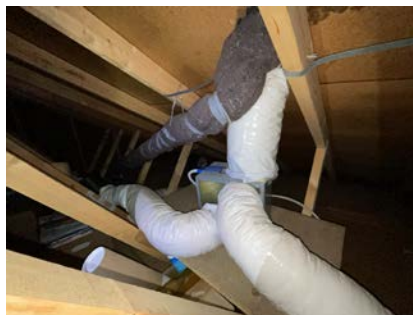
- Det er påvist andre avvik:
- Det er registrert noe støy/ulyd i motor til mekanisk avtrekk.

Støy/ulyd i motor til mekanisk avtrekk.

Det anbefales service på anlegget, eventuelt utskifting av motor.
