Brannklokkeveien 8B, 8622 MO I RANA

**Pen halvpart av tomannsbolig  
med herlige utearealer, fin utsikt  
og store terrasser.**

# Pen halvpart av tomannsbolig med herlige utearealer, fin utsikt og store terrasser.

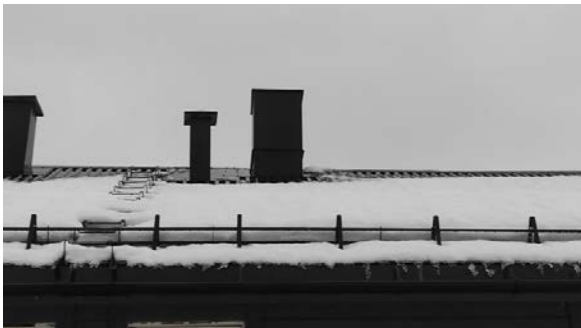
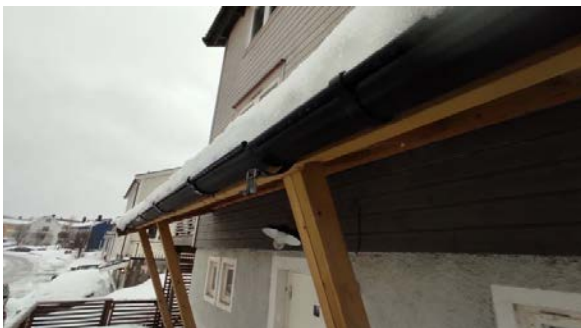
- Mer enn halvparten av forventet brukstid er oppbrukt på renner/nedløp/beslag.
- Takrenner/nedløp har store lekkasjer.
- Nedløpet på baksiden har lekkasjer. Skjøten til takrennen til overbygget over hovedinngangsdøren er løs. Stigen er montert for langt unna pipen.

## Vurdering av avvik:

- Mer enn halvparten av forventet brukstid er oppbrukt på renner/nedløp/beslag.
- Takrenner/nedløp har store lekkasjer.

- Lekkasjer må tettes. Stigen bør flyttes nærmere pipen, eventuelt montere en feieplattform for sikker adkomst til pipen.

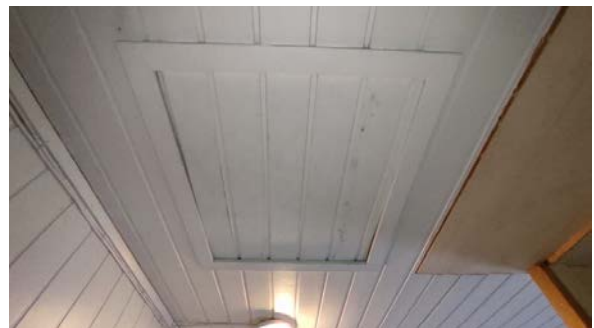
Takkonstruksjonen er ikke undersøkt grunnet manglende stige.

Ytterligere undersøkelser bør utføres.

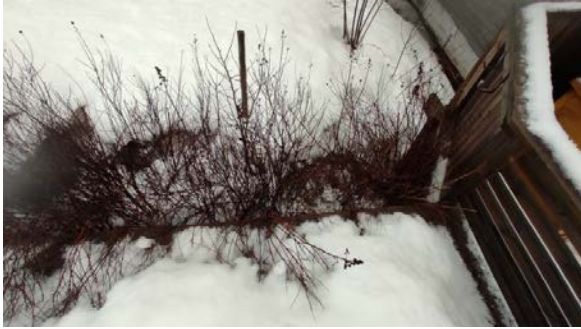
Manglende rekkverk.

- Rekkverk må monteres for å lukke avviket.

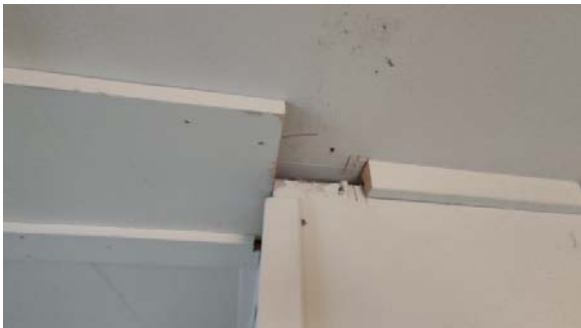
### Vurdering av avvik:

- Det er stedvis påvist synlige skader på overflater.

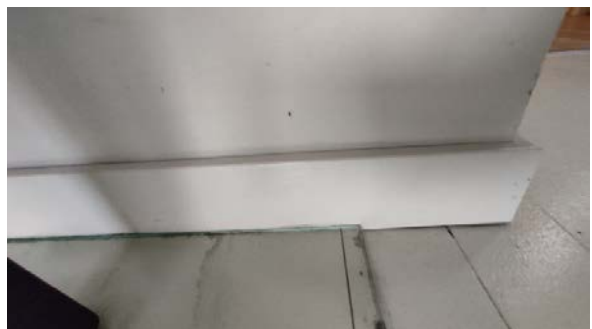
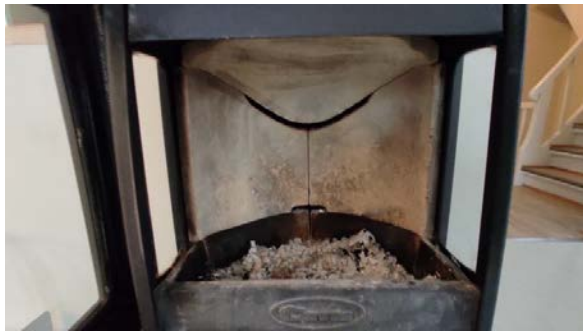
Boligen har ett innvendig pipeløp av teglstein som strekker seg fra sokkeletasje og over tak. Pipeløpet har ett fastmontert ildsted, lukket vedovn i stuen. Ildsted var ikke i bruk ved befaring. Sotluke montert i vaskerommet i sokkeletasjen. Skorsteinen ble sist feiet i 2022.

Det bemerkes at skorsteinen ikke er kontrollert på kaldloftet, grunnet manglende forsvarlig adkomst.

Kontroll av ildstedet.

Yttersiden på skorstein må gjøres tilgjengelig for ettersyn slik at eventuelle skader kan oppdages.

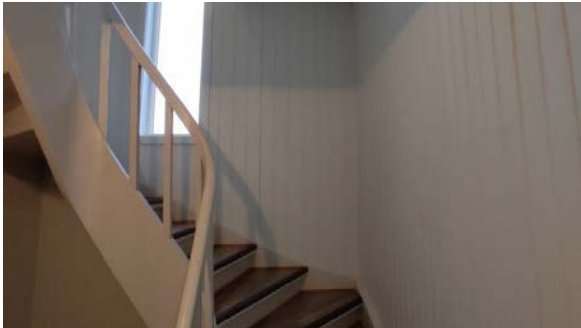
Malt tretrapp som strekker seg fra 1. etasjen til 2. etasjen.  
Inntrinn er teknet med laminat.  
Høyde på rekkverk: Ca. 75 cm.  
Åpninger i rekkverk: Ca. 12,5 cm.

- Rekkverkshøyder er under dagens forskriftskrav til rekkverk i trapper.
- Åpninger i rekkverk er større enn dagens forskriftskrav til rekkverk i trapper.
- Det mangler håndløper på vegg i trappeløpet.

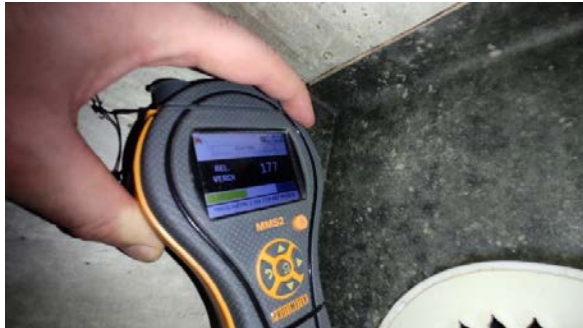
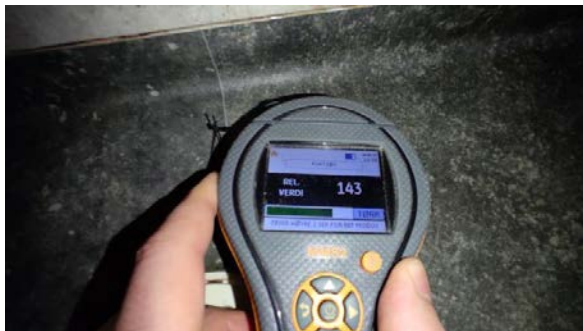
Det ble og utført fuktsøk på gulvet i området rundt sluken, ingen forhøyede fuktverdier ble registrert.

- Det er pga bygningsmessige hindringer ikke fysisk mulig å foreta hulltaking i vegg bak våtsone

Våtrommet er av eldre dato, og har flere utettheter/avvik. Full tilstandskontroll av våtrommet anses derfor ikke som nødvendig. Renovering av våtrommet må påregnes, for å tåle normal bruk iht. dagens krav.

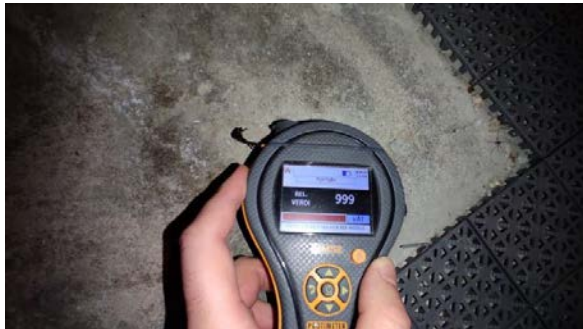
Hulltaking er ikke foretatt da det ikke er fysisk mulig pga tilliggende konstruksjoner (betongvegger).

- Det er pga bygningsmessige hindringer ikke fysisk mulig å foreta hulltaking i vegg bak våtsone

Det ble utført fuktsøk rundt sluket, og forhøyede fuktverdier ble registrert.

- TGIU gitt ut ifra manglende mulighet for hulltaking.  
Fukten kommer trolig av kapilærøpsuget fra grunnen.

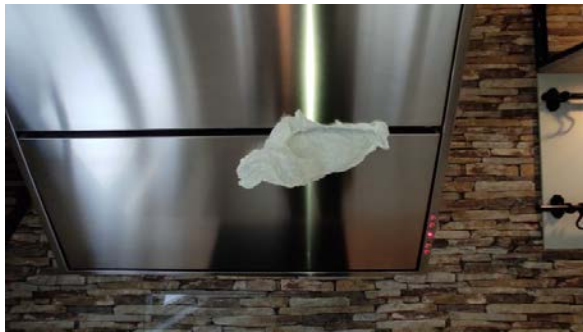
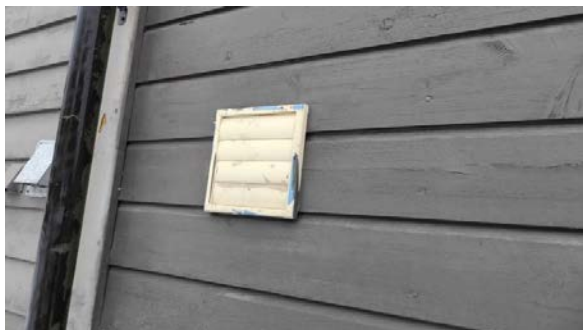
Kjøkkenventilator med avtrekk som går ut via yttervegg.

Funksjonstest av ventilator.
