# Tilstandsrapport

Enebolig

Eidsliveien 28, 1940 BJØRKELANGEN

Befaringsdato: 18.08.2025

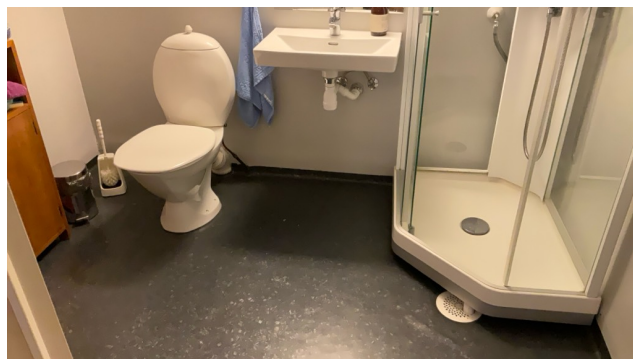
## U. ETASJE > BAD/WC

### TG 2 Overflater vegger og himling

- Sluket må sjekkes og rengjøres jevnlig.
- Eldre sluk av plast er ofte utsatt for lekkasjer og særlig i overganger. Eventuelle lekkasjer kan medføre fuktskader på tilliggende konstruksjoner.
- Overvåk tilstanden jevnlig. For å få tilstandsgrad 0 eller 1 må slukløsningen skiftes ut og sannsynligvis må også membransjiktet skiftes/utbedres. Det er imidlertid vanskelig å si noe om tidspunktet for når dette er nødvendig.

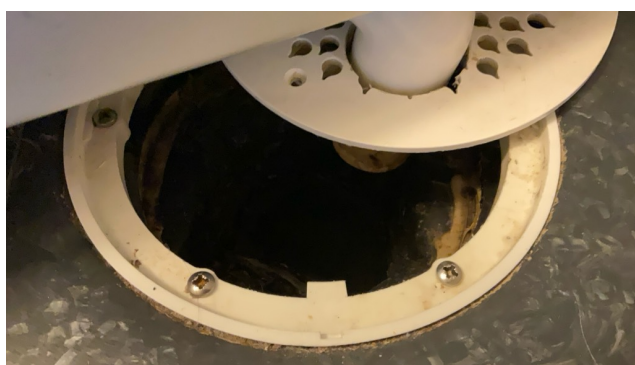
## U. ETASJE > BAD/WC

### ! TG 1 Sanitærutstyr og innredning

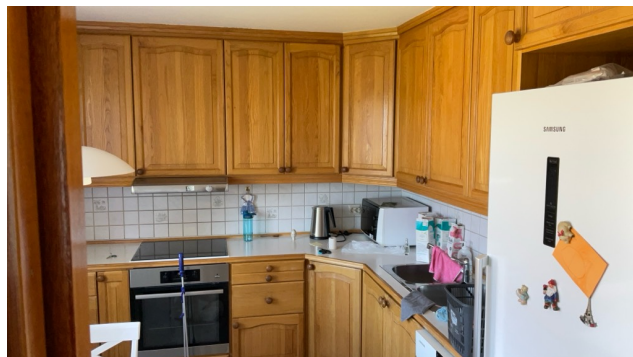
### 1. ETASJE > KJØKKEN

## TG 1 Avtrekk

- Det er ikke behov for utbedringstiltak siden anlegget fungerer i dag, men ut ifra alder kan skader plutselig oppstå på eldre anlegg.
