# Tilstandsrapport

📍 Nesveien 133, 3158 ANDEBU

# gnr. 291, bnr. 34

Befaringsdato: 04.11.2024

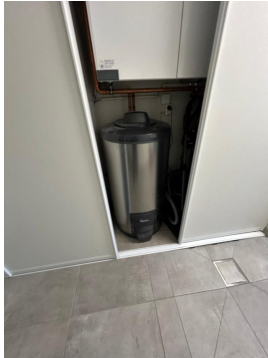
## ! TG 1 Varmesentral

Boligen varmes opp av strøm. Det er luft til vann varmpumpe som varmer opp både ventilasjonen og vannbåren varme. Det er installert appstyring som styrer varme i boligen og kan styre at strømforbruket etter når strømmen er rimeligst på døgnet. Begrensede kontrollmuligheter. Fungerte normalt på befaringstidspunkt.
