Tilstandsrapport

Enebolig

Orderudlia 3, 1920 SØRUMSAND

Rapportdato: 08.04.2025

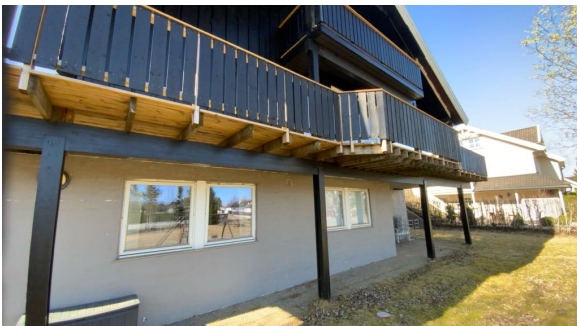
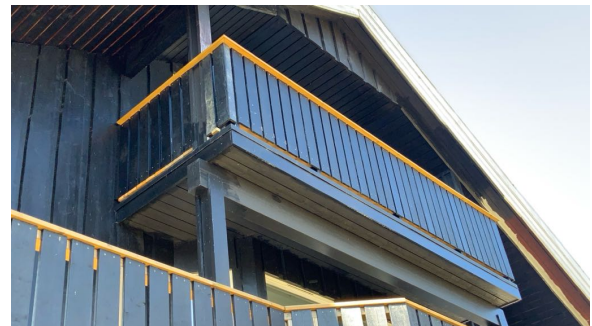
TG 1 Balkonger, terrasser og rom under balkonger

Det er etablert luftebalkong i 2 etasje og veranda utgang fra kjøkken i 1 etasje. Konstruksjon i tre med tresøyler, bjelkelag og trespaltegulv. Det er oppgradert noe med trespaltegulv og rekkverk i nyere tid.

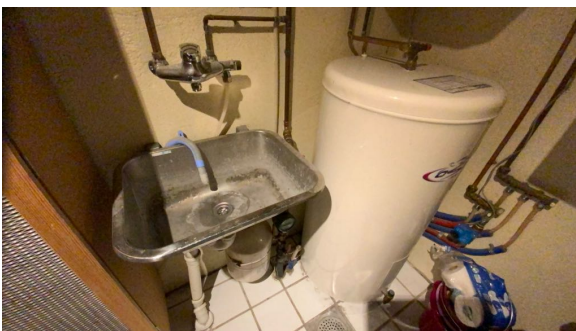
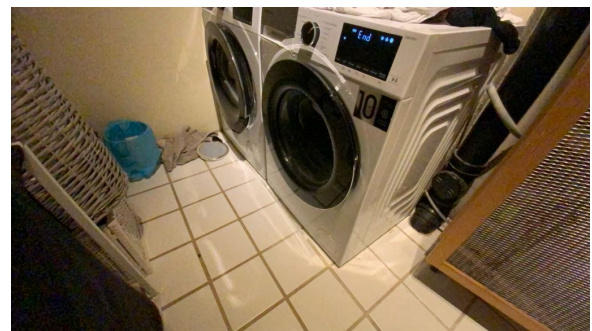
Generell

Aktuell byggeforskrift er byggeforskrifter fra før 1997. Dokumentasjon: ingen dokumentasjon. Det er fliser på gulv med sluk. Malt pusset vegger. Etablert opplegg for vaskemaskin og vegghengt stål utslagskum.

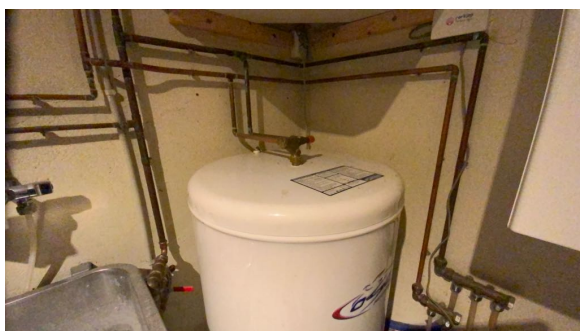
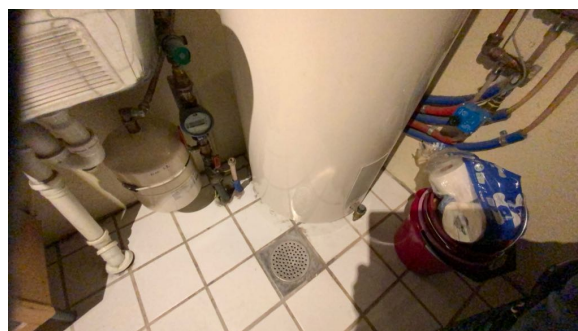
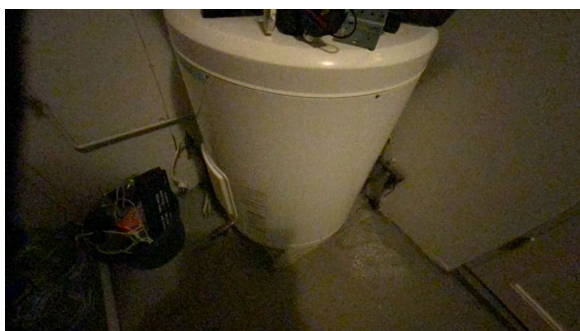
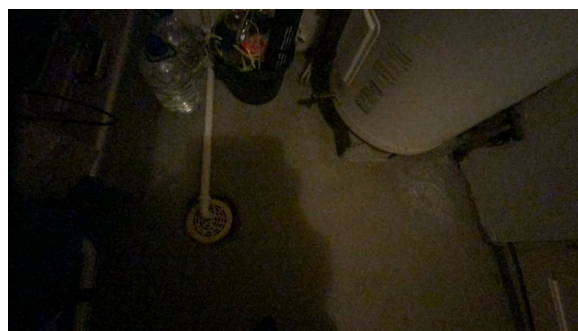
Gjeldende forskrift er etter dagens krav og Norsk standard 3600. Tanke på brannsikkerhet og varmegang i elektrisk kobling.

- Det er ikke behov for utbedringstiltak siden tanken fungerer i dag, men ut ifra alder kan skader plutselig oppstå på eldre tanker.
- Det bør etableres tilfredsstillende el-tilkobling etter gjeldende forskrift.

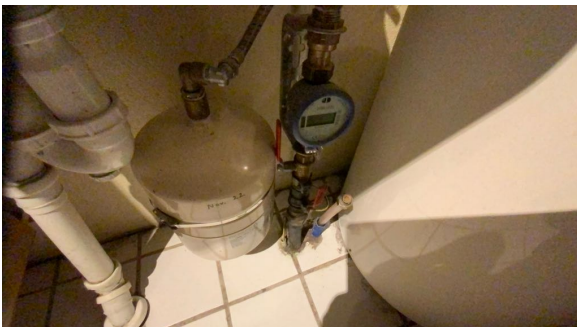
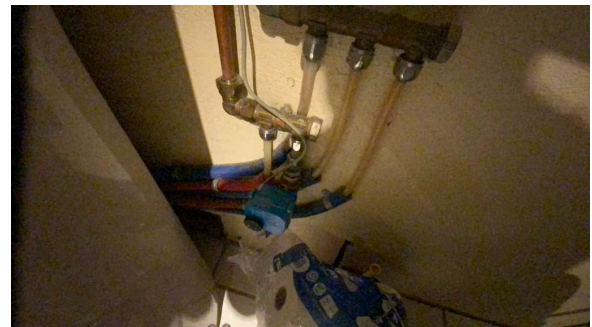
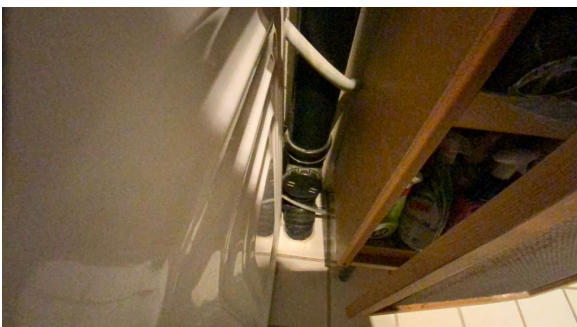
Det tas spesifikk forbehold om tilstand av vann og avløpsrør som beskrevet, da disse er skjult under boligen. Alder er derfor en indikasjon om tilstanden på rørene.

- Det er ikke behov for utbedringstiltak siden anlegget fungerer i dag, men ut ifra alder kan skader plutselig oppstå på eldre anlegg.
