Orderudlia 3, 1920 SØRUMSAND

Stor, innholdsrik enebolig over 3 plan - Spennende planløsning - Stor, solrik terrasse - Meget barnevennlig boområde!

Prisant.:	Kr 6 750 000,-	Soverom:	7
Omkostn.:	Kr 170 100,-	Antall rom:	8
Total ink omk.:	Kr 6 920 100,-	Gnr./bnr.	Gnr. 325, bnr. 57
Selger:	Karianne Holmberg Snorre Haraldsen	Oppdragsnr.:	1106250081

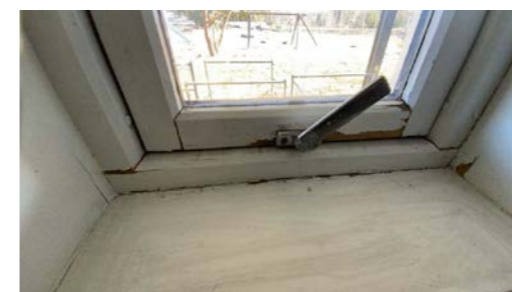
- Det må påregnes noe vedlikehold og at enkelte vinduer må skiftes ut.

Vinduer bærer preg av noe manglende vedlikehold og med tanke på alder, er gummipakninger sprøe og punktering kan være en mulighet.

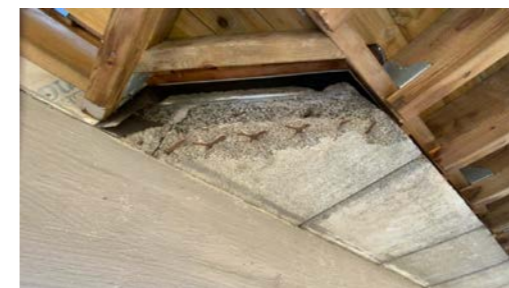
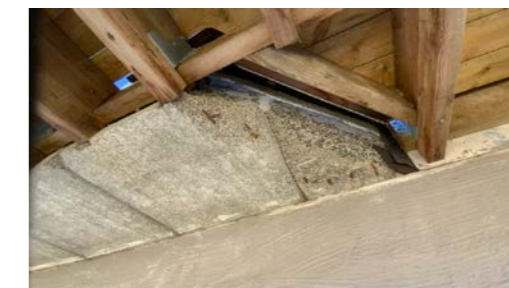
Det er stedvis noe knirk i gulv. Deler av lecaplank stikker utenfor bygningskroppen. Det er synlig rusten armering etter kapp av hjørnet. Betongen er ikke pusset eller beskyttet mot fukt.

Underliggende plater må etterskrus slik at knirk blir borte.

Nevnte rust på armering og manglende fuktbeskyttelse må utbedres, slik at armeringen ikke ruster videre og mister bærende funksjon. Det må etableres fuktbeskyttelse av lecaplanken slik at fukt ikke trekker seg videre inn i huset.

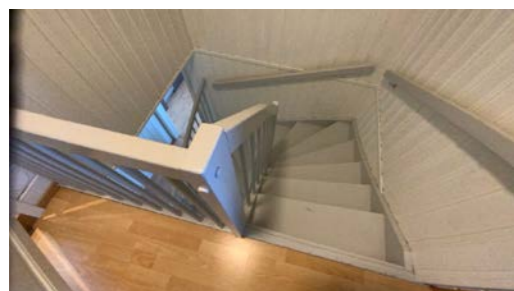
Det mangler 1 cm på rekkverkshøyde og målt til 89 cm. Det er noe knirk i trapp.

Trapp må strammes/etterskrus for å ta bort det meste av knirk.

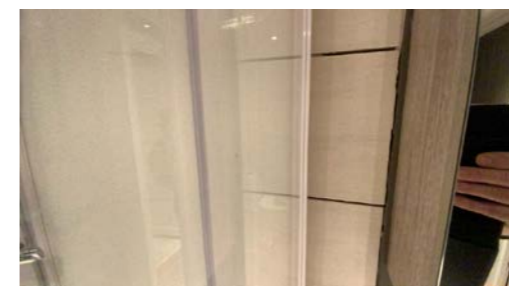
Våtrom > Underetasje > Bad > Overflater vegger og himling
Vurdering av avvik:
• Det er avvik:
Det mangler fugemasse på noen fliser bak kabinett.

- Tiltak:

Fuge fliser.

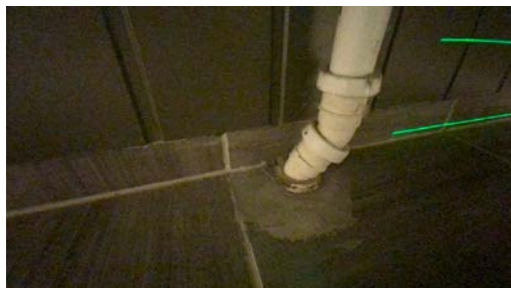
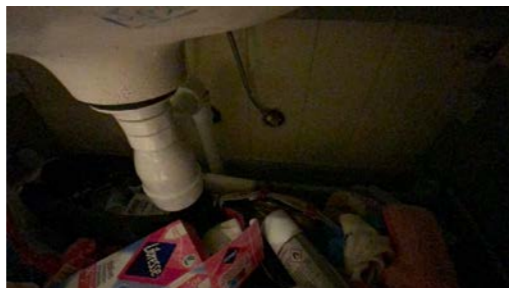
UNDERETASJE > BAD

En utett membran kan føre til vanninntrenging i bygningskonstruksjonen, noe som kan forårsake omfattende skader på gulv, vegger og underliggende strukturer. Det er avgjørende at det dusjes i kabinett med tanke på usikkerhet rundt membran og utførelsen av denne.

- Elektrisk avtrekksvifte bør monteres for å lukke avviket.

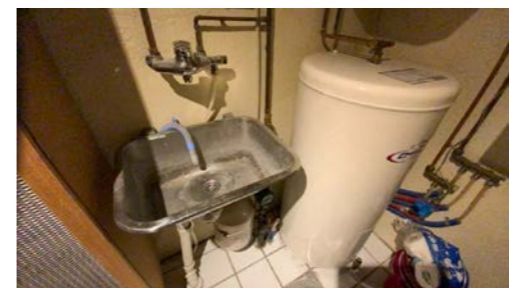
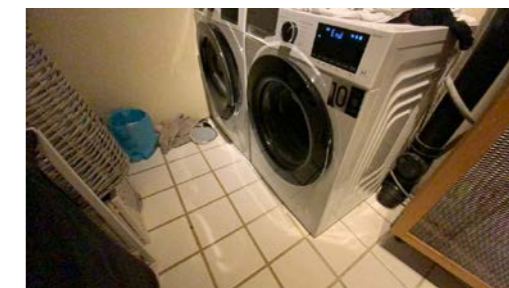
UNDERETASJE > VASKEROM

- Det er påvist at høydeforskjell fra topp slukrist til gulv/synlig topp membran ved dørterskel er mindre enn 25 mm.
- Det er påvist sprekker i fliser.

Manglende eller utilstrekkelig fall kan føre til at vann ikke ledes effektivt til sluk, noe som kan resultere i vannansamling og potensielle vannskader på gulv og vegger. Sprekk i fliser kan indikere at disse ikke er tilfredsstillende limt eller har trykkskader.

- Det må gjøres tiltak for å utbedre avviket.

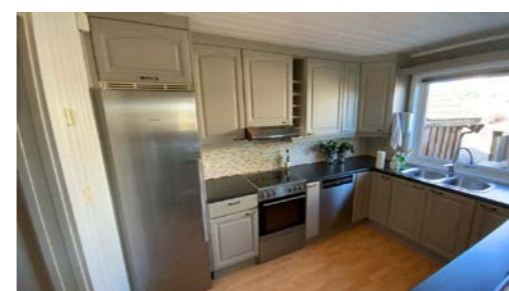
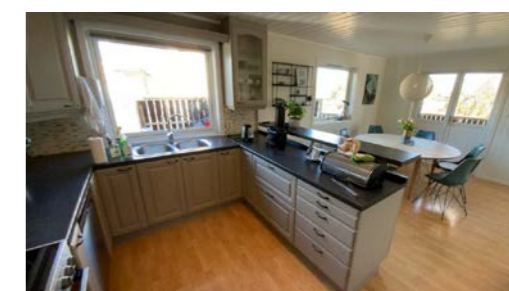
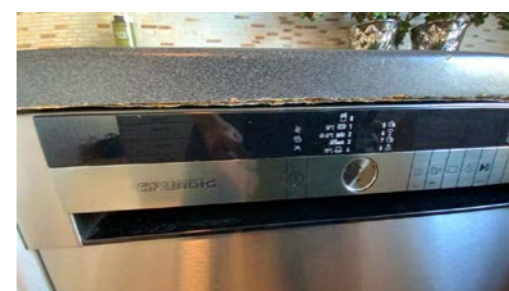
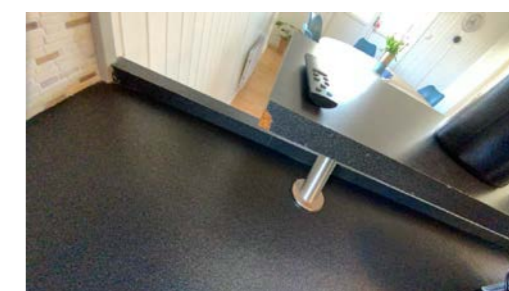
1. ETASJE > KJØKKEN

- Det er påvist skader på overflater/kjøkkeninnredning utover normal slitasjegrad.

Synlig slitasje og stedvis skade på benkeplate.

- Påviste skader må utbedres.

Sdet benkeplate må byttes eller foretas lokal utbedring av lamineringen.

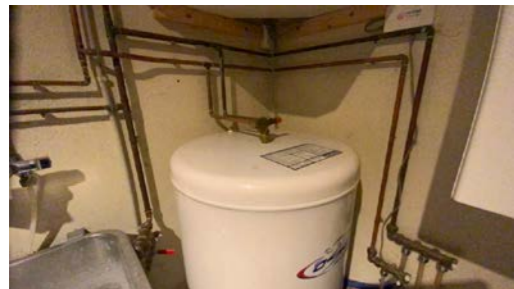
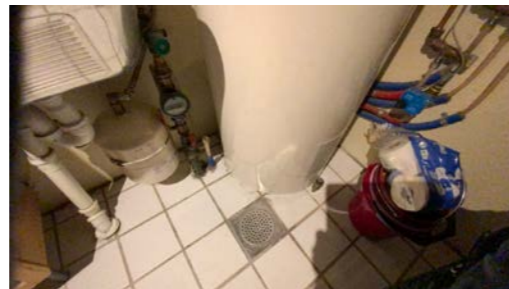
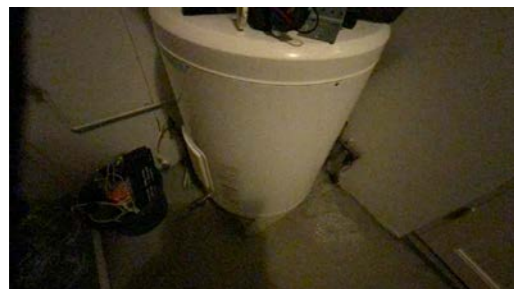
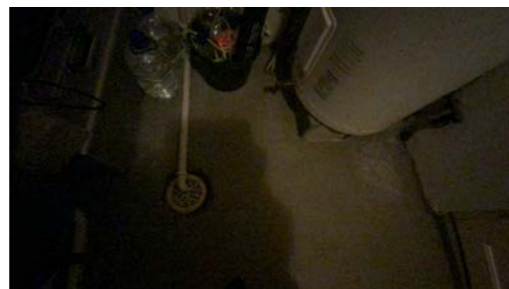
TG 2 Andre installasjoner

Det er etablert opplegg for vaskemaskin og etablert varmtvannstank i bod med sluk.

- Det er avvik:
