Orderudlia 3, 1920 SØRUMSAND

**Stor, innholdsrik enebolig over 3 plan - Spennende planløsning - Stor, solrik terrasse - Meget barnevennlig boområde!**

| Tilstandsrapport | 53 |

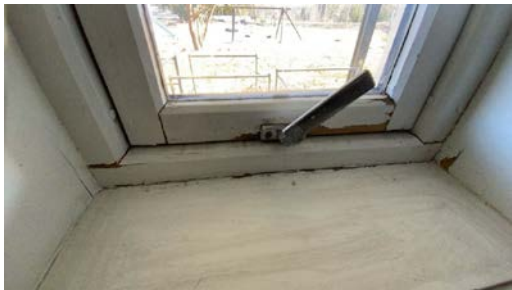
Vinduer bærer preg av noe manglende vedlikehold og med tanke på alder, er gummipakninger sprø og punktering kan være en mulighet.

- Det må påregnes noe vedlikehold og at enkelte vinduer må skiftes ut.

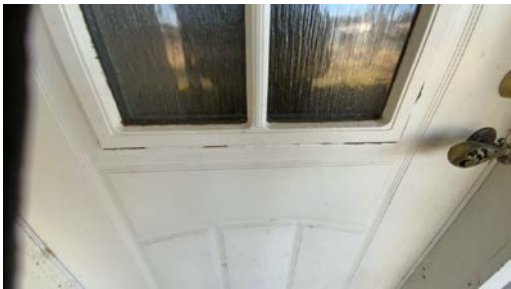
Malt terrassedør i tre med 2-lags isolasjonsglass.

- Det må foretas lokal utbedring.

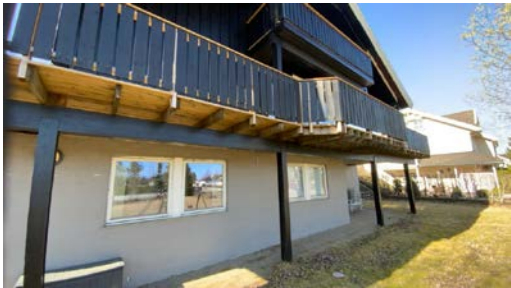
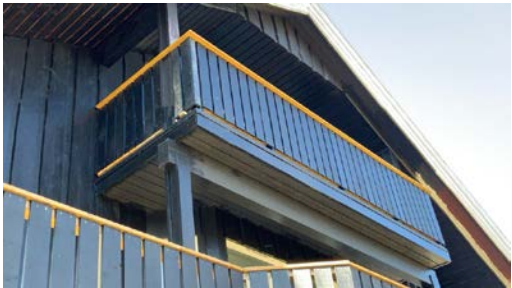
## TG 1 Balkonger, terrasser og rom under balkonger

Det er etablert luftebalkong i 2 etasje og veranda utgang fra kjøkken i 1 etasje. Konstruksjon i tre med tresøyler, bjelkelag og trespaltegulv. Det er oppgradert noe med trespaltegulv og rekkverk i nyere tid.

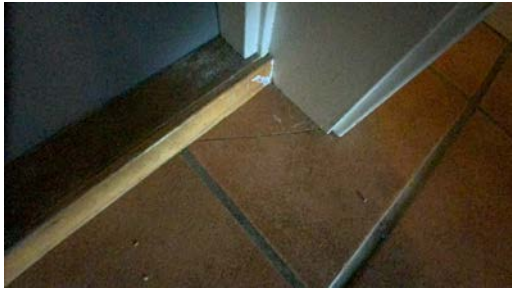
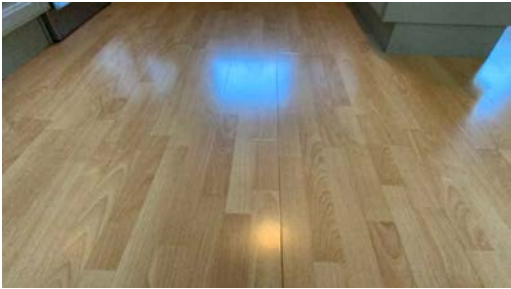
Innvendig > Overflater  
Vurdering av avvik:  
• Overflater har en del slitasjegrad utover det en kan forvente.  
Det er synlig noe svelling stedvis i skjøter på laminaten på gulvet. Noe bomlyd under fliser ved ytterdør i entre, samt sprekt flis.

Det er ingen konsekvens da laminat vurderes å ha tiltenkt funksjon. Laminat og fliser må utbedres for å lukke det nevnte avviket. Noe gjenstående arbeider på listverk er synlig.

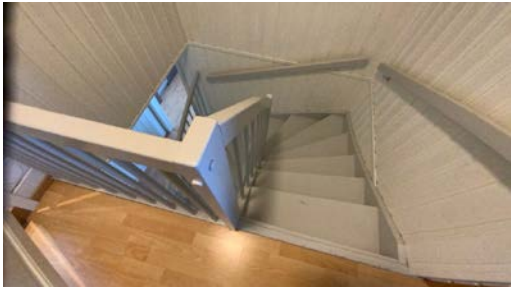
## TG 2 Innvendige trapper

Det mangler 1 cm på rekkverkshøyde og målt til 89 cm. Det er noe knirk i trapp.

Trapp må strammes/etterskrus for å ta bort det meste av knirk.

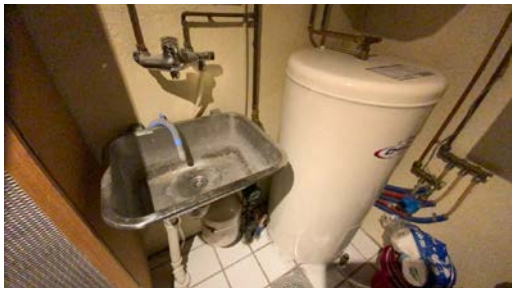
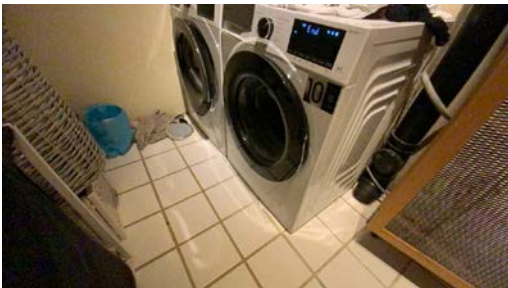
## UNDERETASJE > VASKEROM

Aktuell byggeforskrift er byggeforskrifter fra før 1997. Dokumentasjon: ingen dokumentasjon. Det er fliser på gulv med sluk. Malt pusset vegger. Etablert opplegg for vaskemaskin og vegghengt stål utslagskum.

- Det er påvist at høydeforskjell fra topp slukrist til gulv/synlig topp membran ved dørterskel er mindre enn 25 mm.
- Det er påvist sprekker i fliser.

Manglende eller utilstrekkelig fall kan føre til at vann ikke ledes effektivt til sluk, noe som kan resultere i vannansamling og potensielle vannskader på gulv og vegger. Sprekk i fliser kan indikere at disse ikke er tilfredsstillende limt eller har trykkskader.

- Det må gjøres tiltak for å utbedre avviket.
