# Tilstandsrapport

Boligbygg med flere boenheter

Nesgata 13 A, 4480 KVINESDAL

Befaringsdato: 04.04.2025

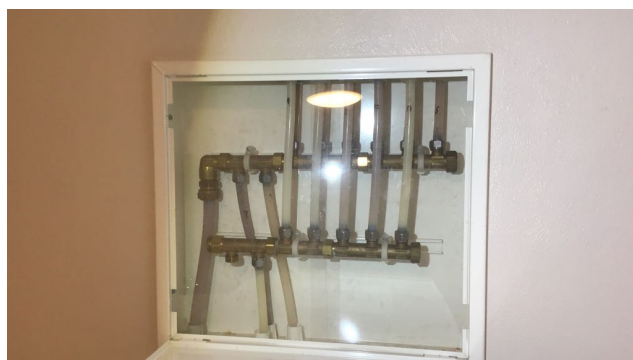
## ! TG 1 Vannledninger

Vannskap med dreneringshull for lekkasje med rør i rør montert på  
vaskerom.  
Vannmåler og stoppekran montert ved varmtvannstank

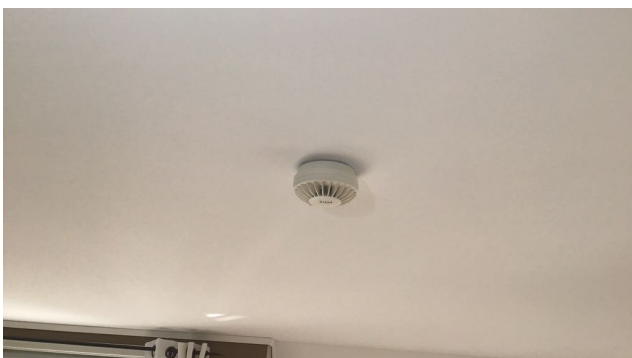
## ! TG 0 Branntekniske forhold

Røkvarslere er plassert i himling

1. Er det mangler for brannslukningsutstyr i boligen iht. forskriftskrav på søknadstidspunktet, men minst Byggeforskrift 1985?  
**Nei**
2. Er det skader på brannslukkingsutstyr eller er apparatet eldre enn 10 år?  
**Nei**
3. Er det mangler på røykvarsler i boligen iht. forskriftskrav på søknadstidspunktet, men minst Byggeforskrift 1985?  
**Nei**
4. Er det skader på røykvarslere?  
**Nei**
