# Tilstandsrapport

Enebolig

Rådyrvegen 5 B, 7340 OPPDAL

Befaringsdato: 16.06.2025

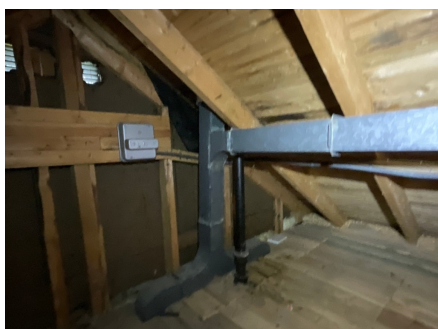
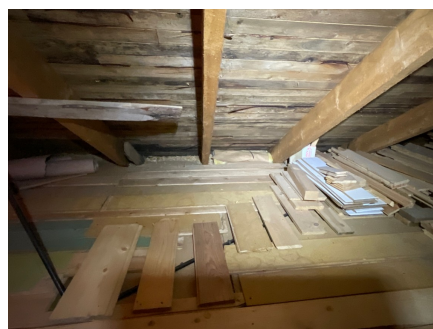
### Vurdering av avvik:

- Lufting/ventilering bør forbedres.

- Lufting: Det anbefales å følge med på konstruksjon for å avdekke negative forhold om det skulle oppstå kondensering som følge av endret bruk grunnet begrenset lufting av takkonstruksjon.

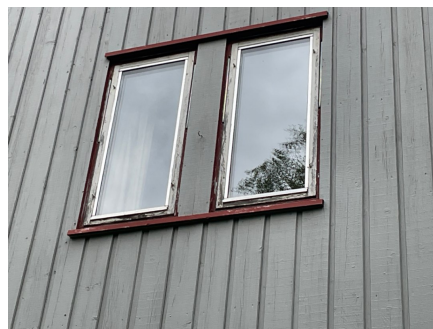
- Karmene i vinduer er slitte og det er sprekker i trevirket.

- Ut ifra alder må vedlikehold og oppgraderinger påregnes.

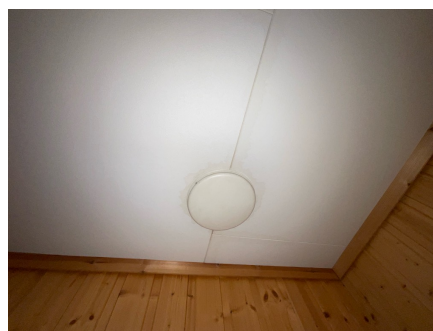
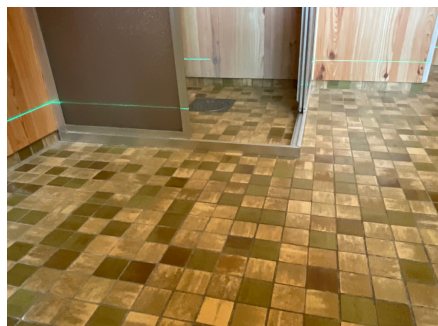
- Våtrommet har TG 3 på grunn av alder og usikker rest levetid på vinylbelegg. Rommet kan fortsatt benyttes som vaskerom, men anbefaler da at det monteres vannstoppventil med vannføler og at det ikke benyttes fritt vann på overflater. Det anbefales å montere lukket dusjkabinett. Vaskerom har normalt ingen dirkede vannbelastning på overflater. Våtrommet benyttes på eget ansvar og oppgradering må påregnes.

**Kostnadsestimat: 100 000 - 300 000**

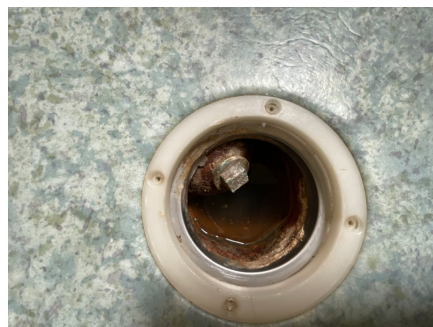
- Manglende oppgradering av våtrommet medfører høy risiko for at konstruksjonene ikke vil tåle vanlig bruk av vann eller lekkasjer. Dette kan føre til fuktskader på tilstøtende konstruksjoner.
- Våtrommet må totalrenoveres. Alle forhold med tettesjikt, våtsone, sluk m.m. må dokumenteres.

Kostnadsestimat: 100 000 - 300 000

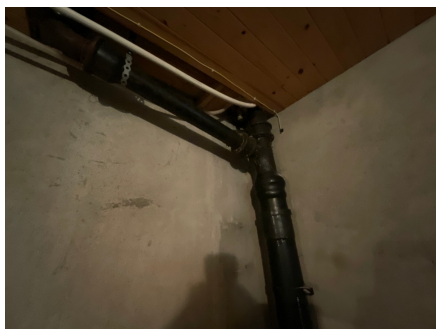
- I forbindelse med oppgradering av våtrom vil det være naturlig med utskifting av rør.
- Eldre avløpsrør har blant annet større sannsynlighet for lekkasjer, noe som kan føre til omfattende og kostbare vannskader i boliger.

Oppgraderinger av eldre soilrør må påregnes.
