Rådyrvegen 5B, 7340 OPPDAL

**Enebolig med flott beliggenhet på  
Høgmo. Romslig tomt. Garasje**

| Tilstandsrapport ..... | 46 |

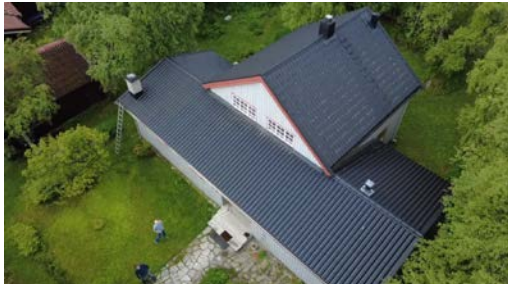
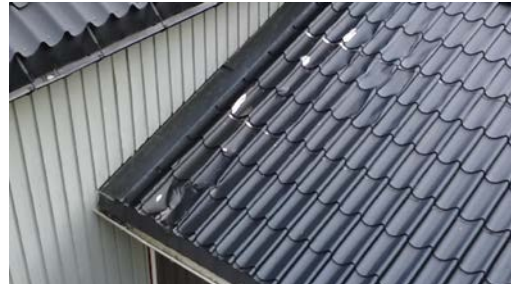
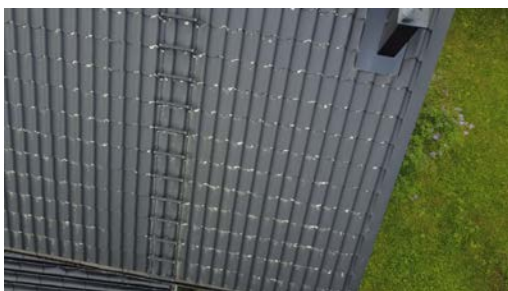
## TG 3 Nedløp og beslag

Luftehatt har tegn til rust.

Rust på luftehatt.

Snø- og isdannelser på bygningen som kan medføre fare for ras mot beferdet område, skal hindres eller sikres. Snø, is og smeltevann skal ikke kunne skade bygningen eller dens konstruksjoner.

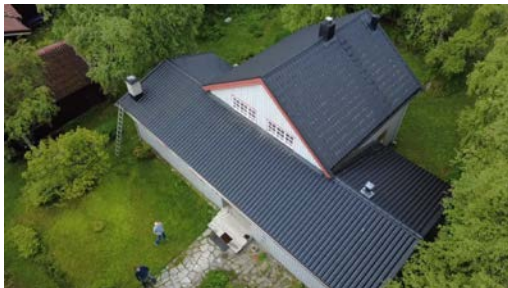
Enkelte nedløp mangler kontrollert avrenning.

Manglende snøfangere rundt om boligen

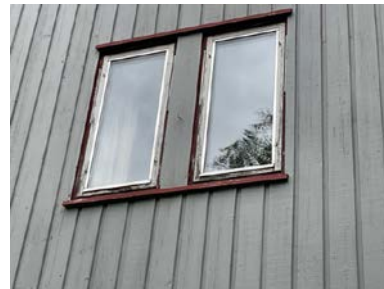
- Karmene i vinduer er slitte og det er sprekker i treverket.

- Ut ifra alder må vedlikehold og oppgraderinger påregnes.

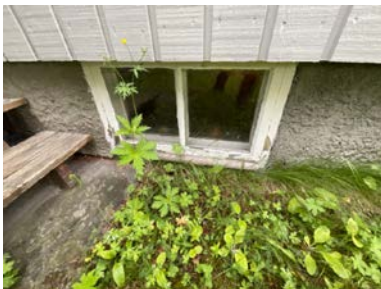
## TG 2 Vinduer - kjeller

- Karmene i vinduer er slitte og det er sprekker i treverket.

- Det må påregnes noe vedlikehold og at enkelte vinduer må skiftes ut.

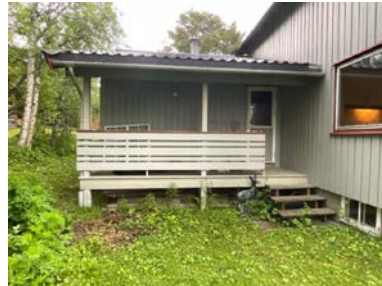
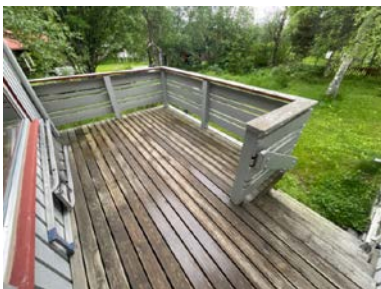
Oppgradering/ vedlikehold av gulv og rekkverk må påregnes.

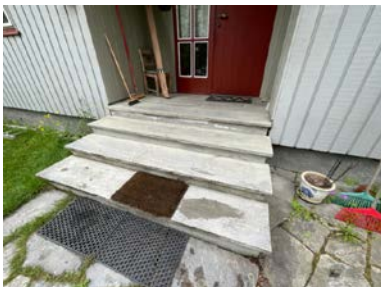
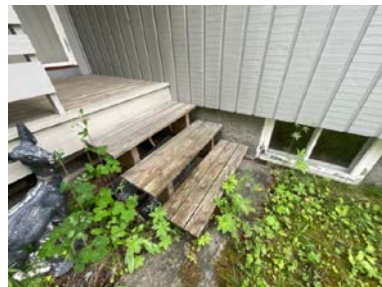
## TG 3 Utvendige trapper

- Rekkverk må monteres for å lukke avviket.

Kostnadsestimat: 10 000 - 50 000

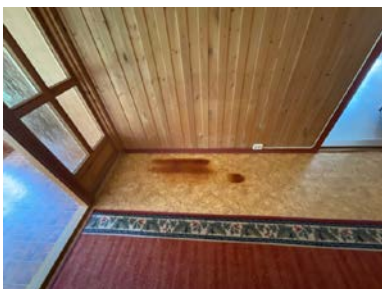
## TG 3 Overflater

Generelt er det overflater fra byggeårene og er følgelig med alderslitasje. Oppgraderinger må påregnes. Kostnadsestimat kun beregnet for gang med skader på belegg.

**Kostnadsestimat: Under 10 000**

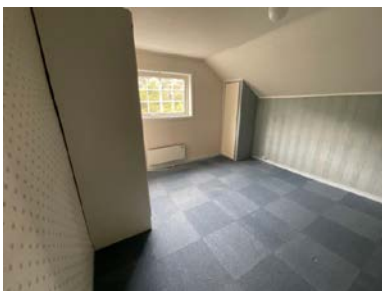
## TG 3 Etasjeskille/gulv mot grunn

- For å få tilstandsgrad 0 eller 1 må høydeforskjeller rettes opp. Det vil imidlertid sjelden være økonomisk rasjonelt som et enkeltstående tiltak i en bolig som dette. Dersom boligen en gang skal renoveres, kan man vurdere slike tiltak.

**Kostnadsestimat: Ingen umiddelbar kostnad**

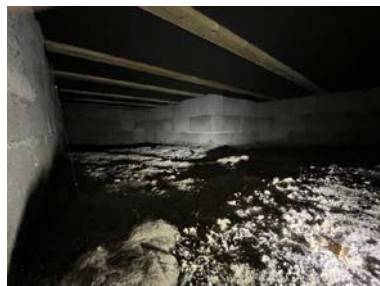
Bilde tatt fra vindu.

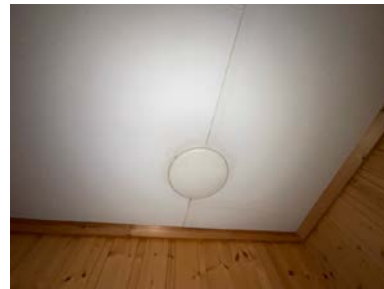
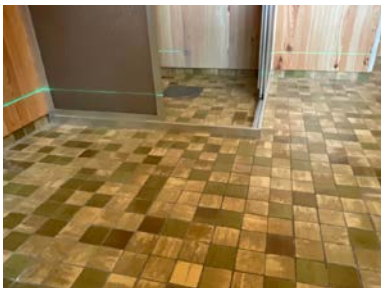
- Våtrommet har TG 3 på grunn av alder og usikker rest levetid på vinylbelegg. Rommet kan fortsatt benyttes som vaskerom, men anbefaler da at det monteres vannstoppventil med vannføler og at det ikke benyttes fritt vann på overflater. Det anbefales å montere lukket dusjkabinett. Vaskerom har normalt ingen direkte vannbelastning på overflater. Våtrommet benyttes på eget ansvar og oppgradering må påregnes.

**Kostnadsestimat: 100 000 - 300 000**

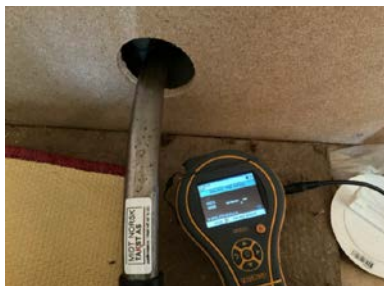
- Manglende oppgradering av våtrommet medfører høy risiko for at konstruksjonene ikke vil tåle vanlig bruk av vann eller lekkasjer. Dette kan føre til fuktskader på tilstøtende konstruksjoner.
- Våtrommet må totalrenoveres. Alle forhold med tettesjikt, våtsone, sluk m.m. må dokumenteres.

Kostnadsestimat: 100 000 - 300 000

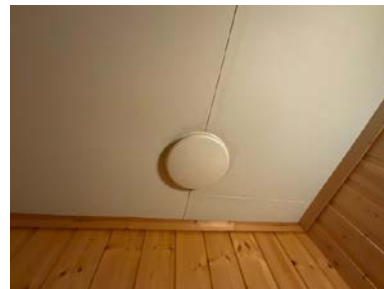
- Mekanisk avtrekk bør etableres på toalettrom.
- Andre tiltak:

Foreta kontroll av fuktskjolder for underliggende skader. Skifte av himlingsplater.

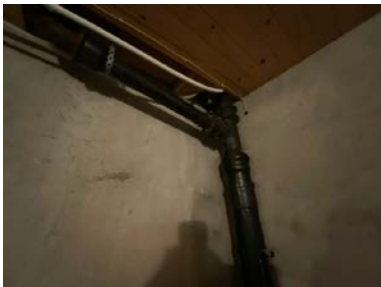
- I forbindelse med oppgradering av våtrom vil det være naturlig med utskiftning av rør.
  - Eldre avløpsrør har blant annet større sannsynlighet for lekkasjer, noe som kan føre til omfattende og kostbare vannskader i boliger.
- Oppgraderinger av eldre soilrør må påregnes.
