# Tilstandsrapport

Enebolig

Kråkerøyveien 160 A, 1675 KRÅKERØY

Befaringsdato: 08.04.2026

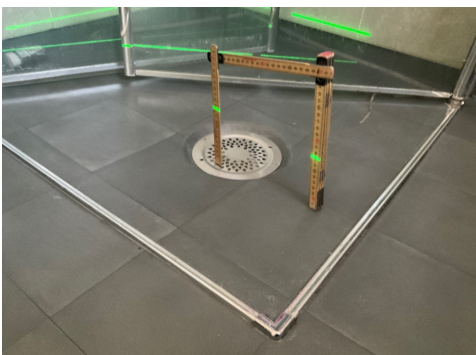
### 1. ETASJE > BAD

#### TG 1 Sluk, membran og tettesjikt

Plastsluk.

Fuktmåler viser normale verdier.

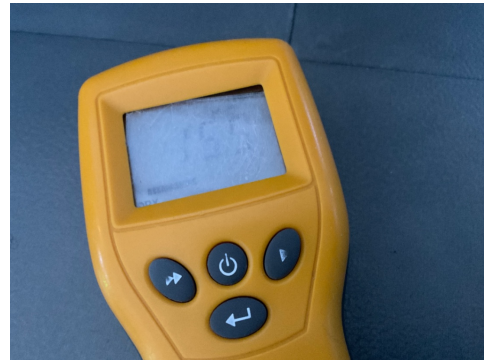
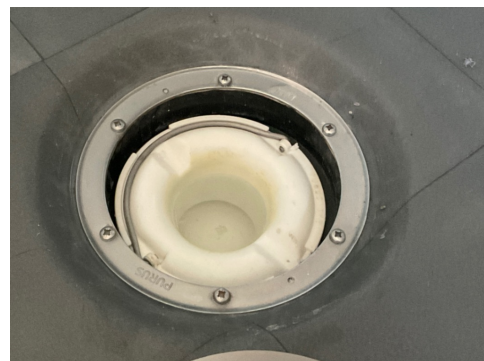
### 1. ETASJE > BAD

#### TG 1 Sanitærutstyr og innredning

Rommet har veggmontert toalett og dusjvegger/hjørne.  
Drensåpning er korrekt etablert i sisterne iht. forskrifter.
