Reeholen 84B, 4340 BRYNE

**Romslig leilighet i firemannsbolig  
med 2 soverom, god planløsning,  
og utsikt.**

# Tilstandsrapport

Befaringsdato: 03.03.2026

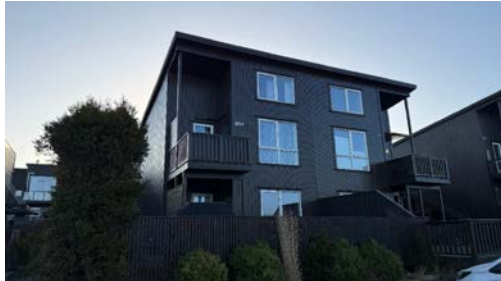
- Karmene i vinduer er slitte og det er sprekker i trevirket.

Overflatenedbrytning kan over tid føre til økt fuktopptak og redusert levetid. Iring i beslag kan påvirke funksjon dersom utviklingen fortsetter. Skrapemerker vurderes som kosmetisk avvik.

Det anbefales vedlikehold av utvendige overflater med rengjøring og overflatebehandling. Beslag bør kontrolleres og eventuelt skiftes ved behov. Innvendige merker utbedres ved ønske om forbedret finish.

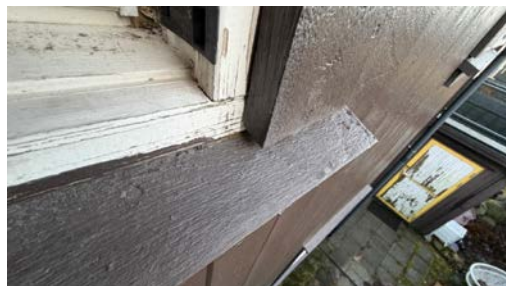
## Dører

- Karmene i dører er værslitte utvendig og det er sprekker i trevirket.
- Det er påvist andre avvik:

Svelling indikerer fuktpåvirkning og kan over tid føre til redusert funksjon og videre nedbrytning. Avskalling kan medføre økt fuktoptak og redusert levetid på trekonstruksjonen.

Justering av dør anbefales for å sikre tilfredsstillende funksjon. Overflater bør vedlikeholdes for å hindre videre nedbrytning

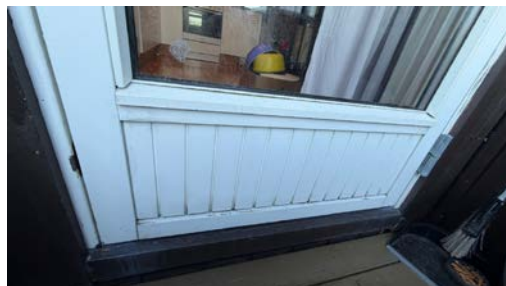
## TG 2 Balkonger, terrasser og rom under balkonger

Balkong fra byggeåret. Det er registrert noe tørkesprekker og begynnende nedbrytning i deler av terrassebord/rekkverk. Bord er stedvis montert tett, noe som kan øke fuktbelastningen og redusere uttørking.

Det anbefales vedlikehold og utskifting av skadede bord ved behov. Ved fremtidig oppgradering bør det sikres tilfredsstillende avstand mellom bord for bedre drenering og uttørking.

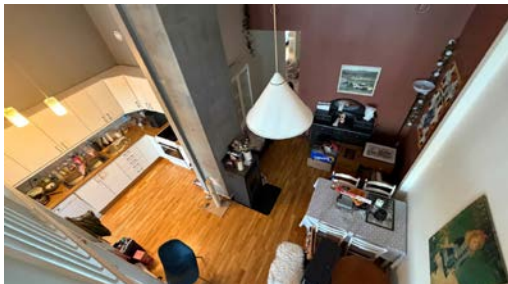
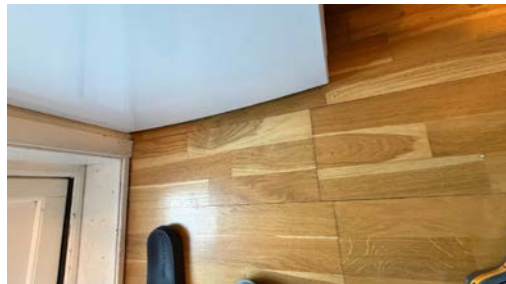
Det er generelt registrert noe ujevn sparkling og synlige sparkelskjøter i himlinger i leiligheten.  
Det er registrert vannmerker, stedvis svelling og ujevnheter i synlige deler av parkett- og laminatgulv.  
I entré er det registrert bom (hulrom) og stedvis sprekkdannelse i fliser.  
Parkett- og laminatgulv er stedvis ikke montert i anbefalt forband.  
Stedvise spenninger i toppdekke.  
Forholdet kan skyldes mindre bevegelser i konstruksjonen. Det er ikke foretatt nivelleringer ved befaring.  
Tiltak bør vurderes nærmere ved fremtidig skifte av toppdekke.

Forholdet vurderes som et kosmetisk avvik uten betydning for konstruksjon eller funksjon.  
Utbedring kan utføres ved behov for forbedret overflatefinish.

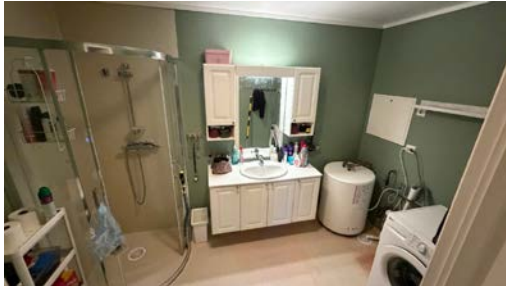
### TG 2 Overflater vegger og himling

Forholdet vurderes som et estetisk avvik uten vesentlig bygningsmessig betydning. Utbedring kan utføres ved behov for forbedret overflatefinish.
