# Tilstandsrapport

Tomannsbolig

Orionvegen 27 A, 2165 HVAM

Befaringsdato: 17.06.2025

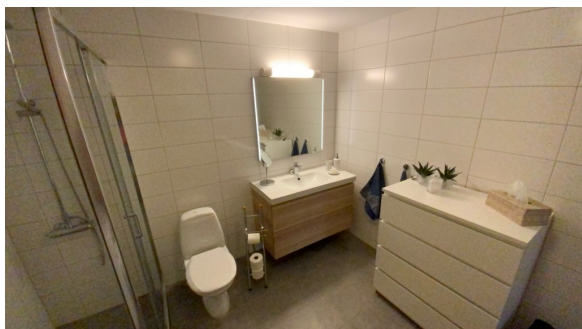
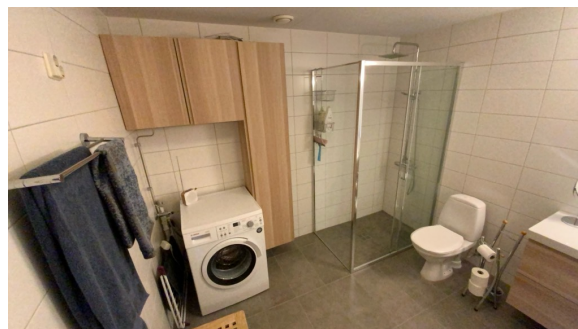
### U.ETASJE > BAD/VASKEROM

Aktuell byggeforskrift er teknisk forskrift 2010. Dokumentasjon: kontrollerklæringer. Badet er ronoverert med nye fliser og rør etter lekkasje fra 1 etasje i 2018. Vegg mot ganger fra 2018. Øvrige overflater lagt med flis på flis og ny innredning i 2018.
