# Tilstandsrapport

Boligbygg med flere boenheter

Øvre ringvei 42 J, 4620 KRISTIANSAND S

Befaringsdato: 13.05.2025

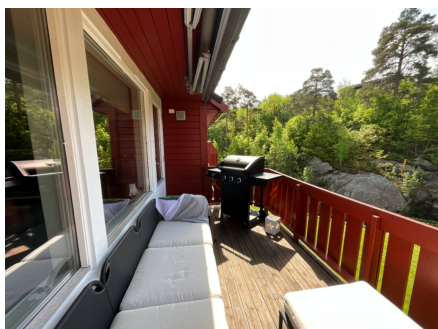
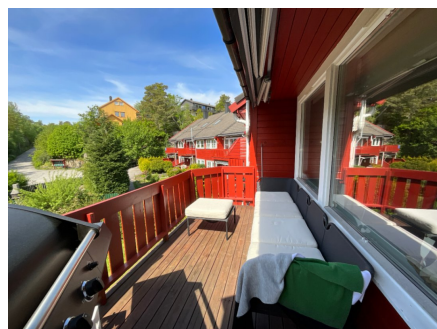
### Vurdering av avvik:

### Konsekvens/tiltak

- Det er ikke krav om utbedring av rekkverkshøyde opp til dagens forskriftskrav.

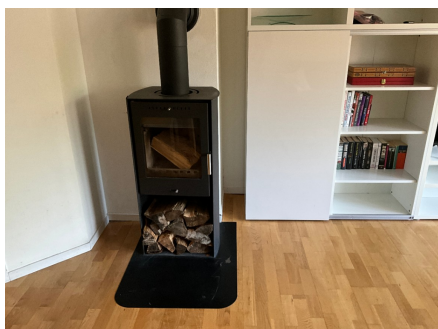
Bygget har elementpipe. Det er vedovn i stue.

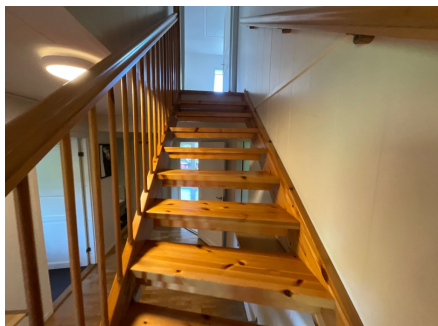
Boligen har lakkert tretrapp.

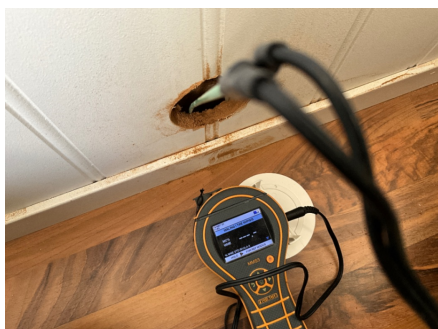
Hulltaking er foretatt uten å påvise unormale forhold. Hulltaking er foretatt på soverom bak våtsone for dusjkabinett. Fuktkvotemåling (vekt%) i konstruksjonen ble målt til under 6.

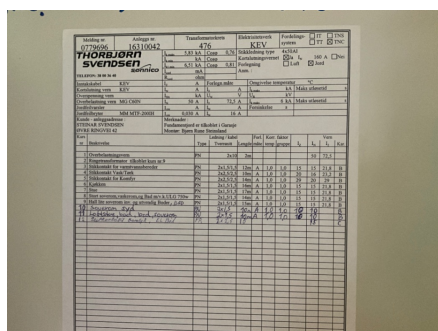
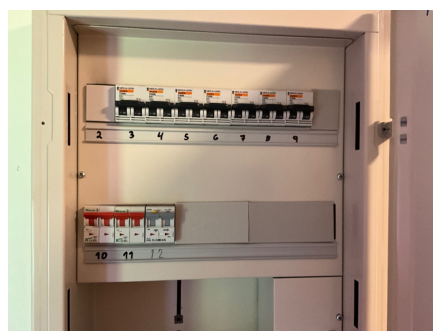
På bakgrunn av manglende samsvarserklæringer på deler av anlegget anbefales det en utvidet el kontroll på hele anlegget.
