Toreidveien 115, 1925 BLAKER

**Romslig familiebolig med 2 stuer,  
2 bad, 4 soverom og fantastisk  
uteplass på hele 14 247 m<sup>2</sup> -  
ideell for familien!**

Velkommen .....	2
Plantegning .....	11
Om eiendommen .....	26
Tilstandsrapport .....	44
Egenerklæring .....	81
Energiattest .....	84
Nabolagsprofil .....	90
Forbrukerinformasjon .....	98
Budskjema .....	99

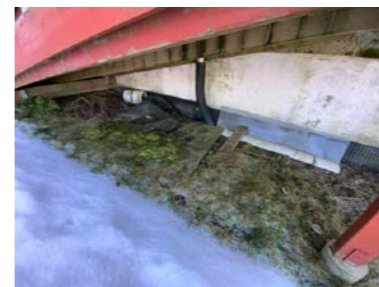
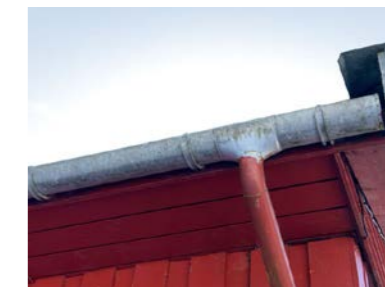
Veggene har bindingsverkskonstruksjon fra byggeår. Fasade/kledning har stående bordkledning.

- Konstruksjonene må sikres mot råte, sopp og skadedyr.

værslitt/oppsprukket trevirke/trepaneler må skiftes for at fasaden skal ha en tiltenkt klimabeskyttelse for yttervegger og unngå fukt og vindbelastning. Etablere bedre lufting bak trekledning for å unngå kondens og fuktskader over tid. Det er kun tatt stikkprøver og spesifikt forbehold om at det kan finnes mer skade bak og rundt området enn beskrevet i rapporten. Det opplyses at det er etterisolert fra innsiden i rom som er over terranget i underetasjen som soverom og stue. Det gjøres oppmerksom på at lufttetthet og isolasjonsevnen ikke er opp mot dagens krav.

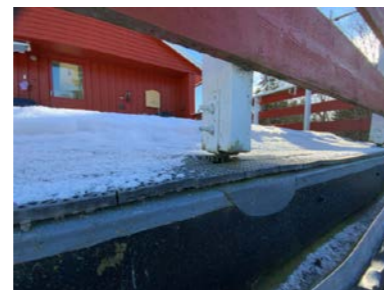
Noe slitasje av rekkverk.

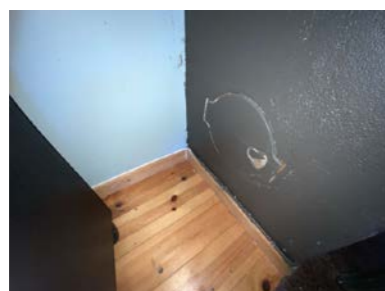
- Det må foretas tiltak for å lukke avviket.
- Det anbefales å montere ildfast plate under luker på pipe.

Pipeløp har en brukstid på over 20 år. Gjennomgang for tilstand fra stedlig brann og feiervesen anbefales. Det må beskyttes mot brennbart materiale rundt luke med en avstand på 30 cm.

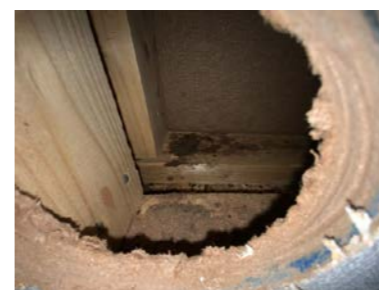
Det er synlig muselort i vegg mot bad der det ble gjort hulltaking for fuktundersøkelse.

Det tyder på at det ikke er tett for mus fra utvendig panel og at musen har gnaget seg gjennom vindspærre og videre inn. Det må tettes og foretas nærmere undersøkelser hvor mus kan komme inn i vegg.

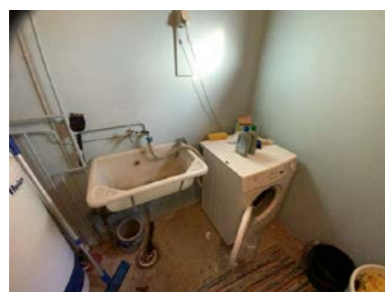
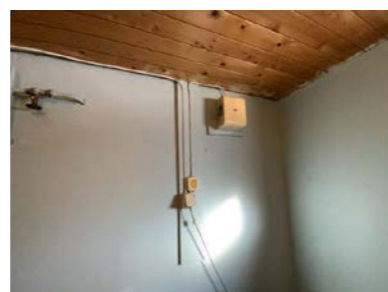
Vaskerommet anses å fungere som tiltenkt ut fra datidens krav. Tg er gitt med tanke på dagens forskrift og krav til vurdering for våtrom. Rommet må renoveres ut fra dagens krav for å lukke avviket.

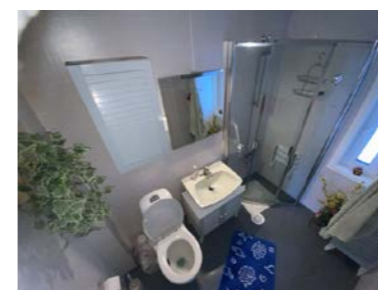
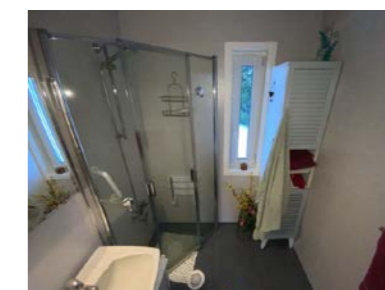
Det ble ikke målt fukt i områder på badet befaringdagen ved fuktsøk.

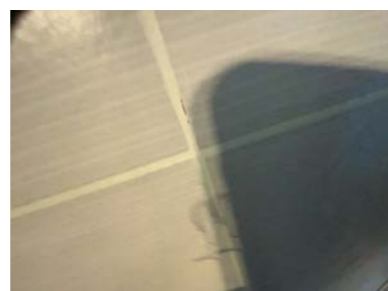
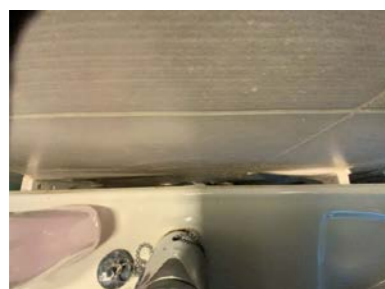
Utførelse av våtromstapet er ikke tilfredsstillende faglig utført og kan medføre fuktskade ved større belastning enn dagens bruk. Det anbefales å sette inn kabinett for å unngå vannbelastning på vegger.

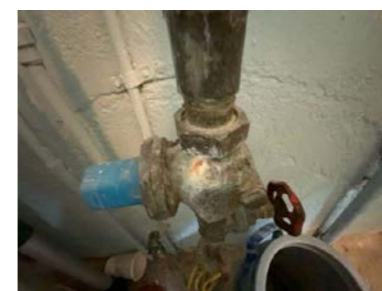
Vannlekkasjer på eldre rør er vanlig spesielt rundt koblinger. Rørøpplegg i kobber og virket tilfredsstillende på befaringsdagen. Mesteparten av anlegget ser ut til å være fra byggeår. På generelt grunnlag er dette rør som erfaringsmessig med tiden kan få svakheter i bend og rørskjøter. Det ble ikke observert lekkasjer på kontrollstedene.

- I forbindelse med oppgradering av våtrom vil det være naturlig med utskiftning av rør.

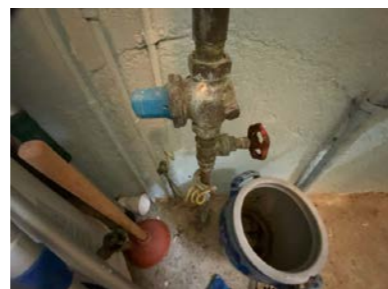
Det tas spesifikk forbehold om tilstand av vann og avløpsrør som beskrevet, da disse er skjult under boligen. Alder er derfor en indikasjon om tilstanden på rørene.

- Avløpsanlegget må sjekkes.
- Det er ikke behov for utbedringstiltak siden anlegget fungerer i dag, men ut ifra alder kan skader plutselig oppstå på eldre anlegg.
