# Tilstandsrapport

Enebolig

Trondheimsvegen - Kløfta 49 , 2040  
KLØFTA

# gnr. 29, bnr. 285

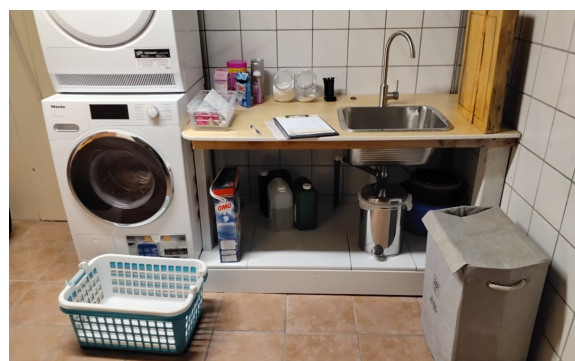
Det bør fremskaffes dokumentasjon på utført membran og slukløsning, samt gjennomføres nærmere undersøkelser for å avklare tilstanden.

Konsekvensen av manglende dokumentasjon og utilgjengelig sluk er økt risiko for skjulte lekkasjer og fuktskader i konstruksjonen, noe som kan medføre omfattende reparasjonsbehov.
