Trondheimsvegen - Kløfta 49, 2040 KLØFTA

**Innholdsrik enebolig over 4 etasjer  
med attraktiv beliggenhet på  
Kløfta | 2 innganger | Kort vei til alt

# Tilstandsrapport

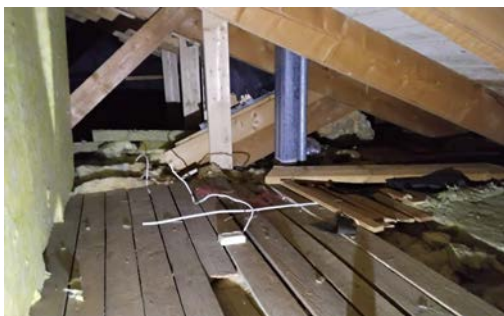
Loft

Konsekvensen av punktert dampsperre er økt risiko for fukttinntrengning i konstruksjonen, noe som kan føre til mugg- og råteskader over tid.

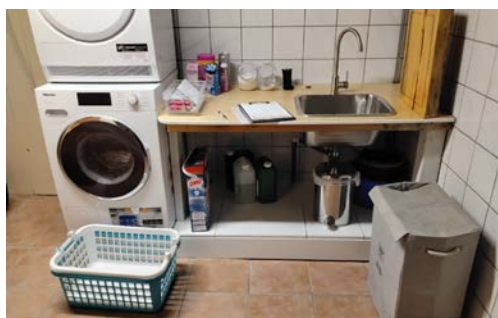
Konsekvensen av manglende dokumentasjon og utilgjengelig sluk er økt risiko for skjulte lekkasjer og fuktskader i konstruksjonen, noe som kan medføre omfattende reparasjonsbehov.

Det bør fremskaffes dokumentasjon på utført membran og slukløsning, samt gjennomføres nærmere undersøkelser for å avklare tilstanden.
