# Tilstandsrapport - NS 3600

## Kjerringlia 30

8663 Mosjøen

Enebolig oppført i 1963 med frittstående garasje i rekke sammen med 5 andre garasjer. Boligen er oppført med sokkeletasje i betong og 1. etasje i bindingsverk. Utvendig har deler av kledningen behov for utskifting samt noen av vinduene. Altanen må renoveres pga. registrering av noe råte. Dreneringen er fra byggeår og det anbefales kontroll av denne. Boligen er bygd i to plan både i sokkel og 1. etasje, henholdsvis med høydeforskjell på 62 og 72 cm. Det mangler rekkverk i innvendige trapper og det er for store lysåpninger i spalteveggene. Bad/vaskerom har behov for en total restaurering. Registrert setning i sørvestlig del av soverommet i sokkel. Dette bør sjekkes nærmere. Boligen inneholder varmegjenvinner og varmepumpe. Viser forøvrig til de enkelte punkter i rapporten.

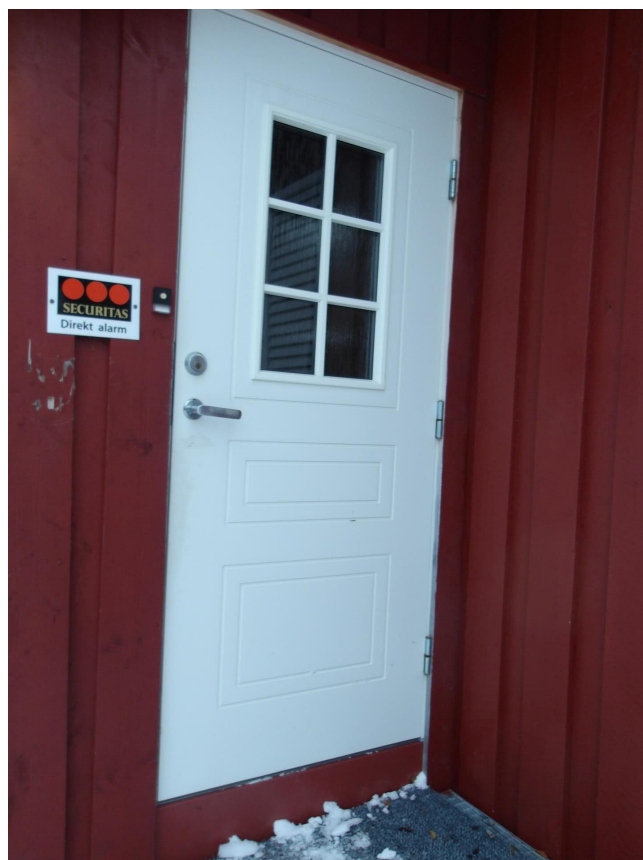
Ytterdør i 1. etasje.

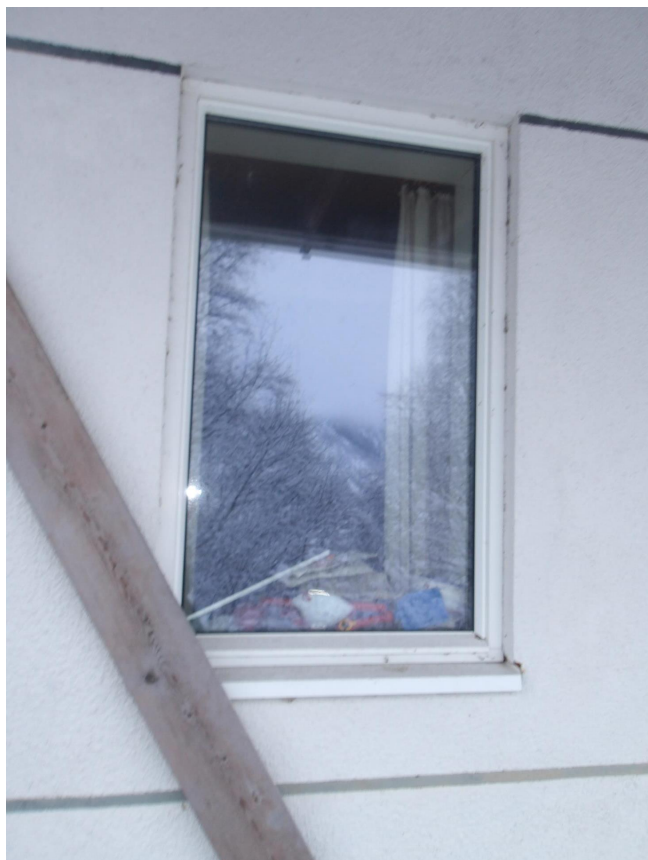
De fleste kjellervinduene er skiftet.

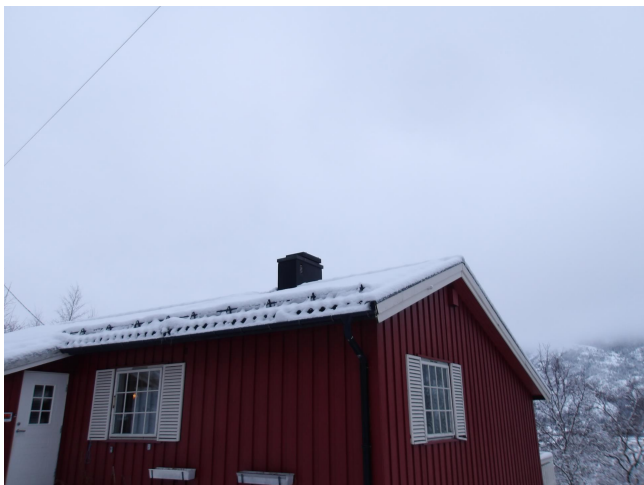
Pipebeslag og snøfangere.

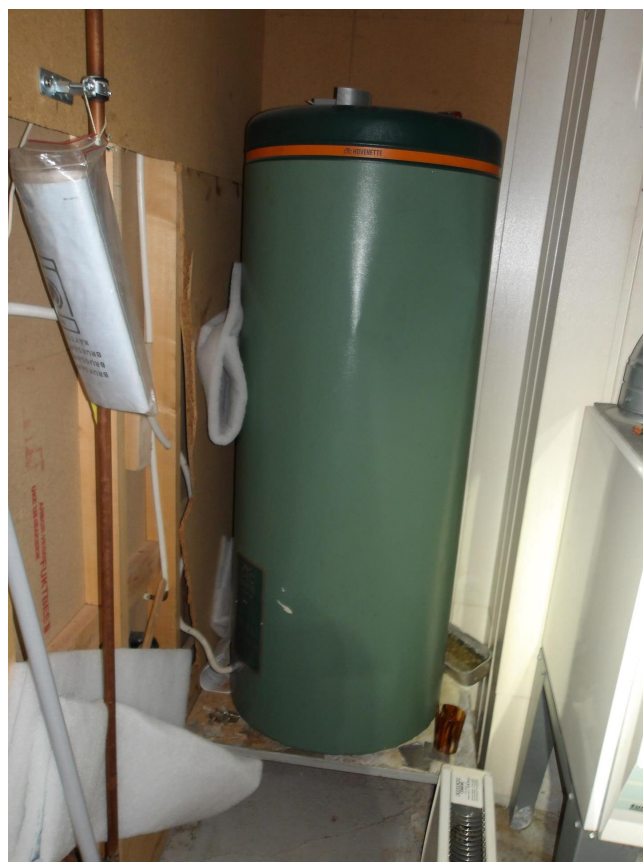
200 l varmtvannstank. Ukjent produksjonsår.

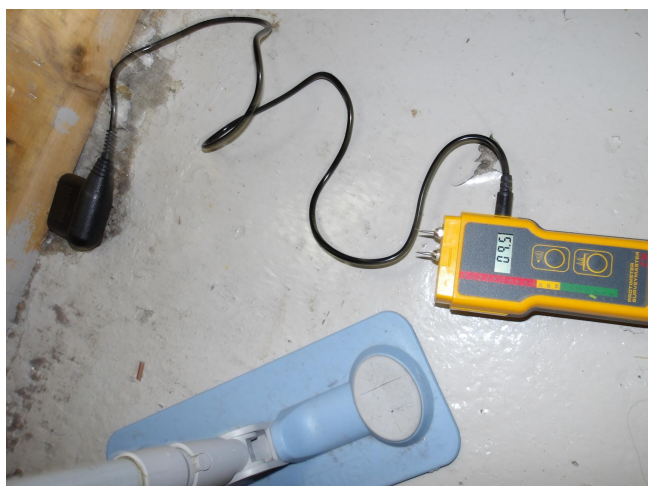
Fuktmåling bak dusjkabinett

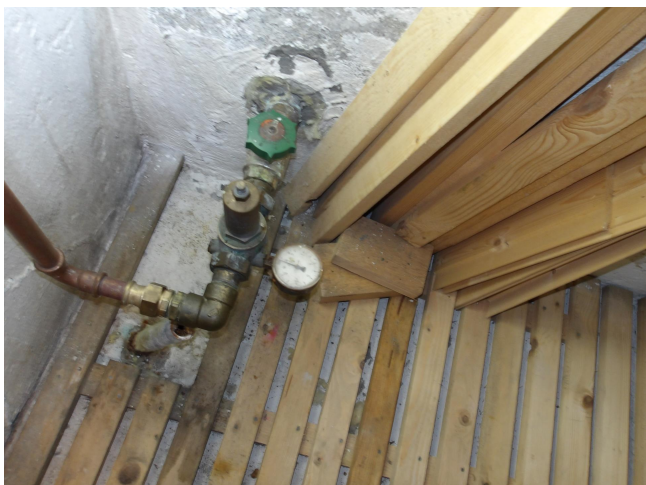
Stoppekran montert i bod.
