# Tilstandsrapport

Enebolig

Håkestadveien 114, 3280 TJODALYNG

Rapportdato: 27.11.2025

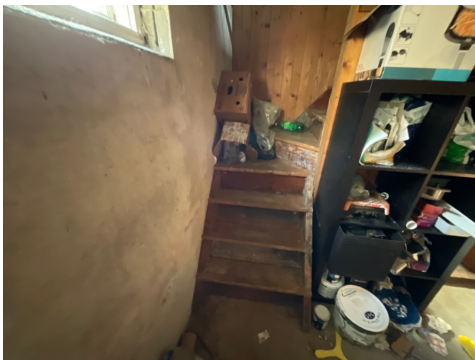
Kjelletra

Økt risiko for fallulykker, spesielt for barn, eldre og personer med redusert bevegelighet.

Trappen vil fortsatt være lite egnet som forbindelse mellom opholdsrom og innebære redusert bruksomfort.

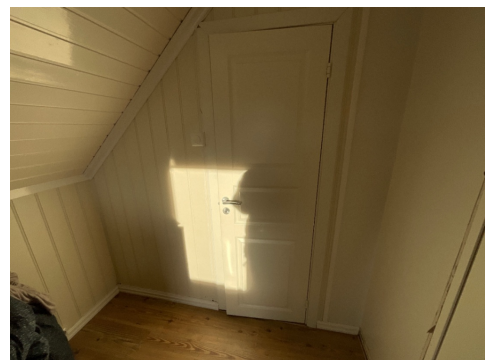
Soveromsdør

Videre slitasje på dørblad, karm og terskel.

Redusert funksjon på dørene og estetisk uferdig uttrykk i gangen.

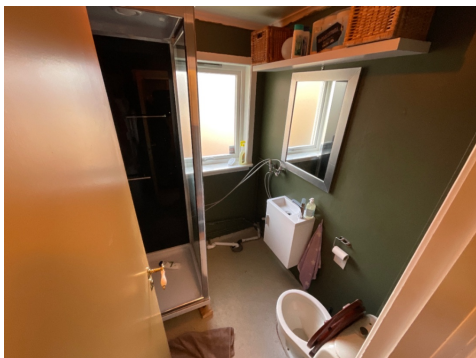
Minner spesielt om at baderommet har ukjent byggeår, ikke membranoppkant på dørterskelen og fuktsikreoverflater på veggene.

Ny eier må være forberedt på full oppgraderinger av vaskerommet for å tilfredstille dagen forskrifter og forventninger til bruk.

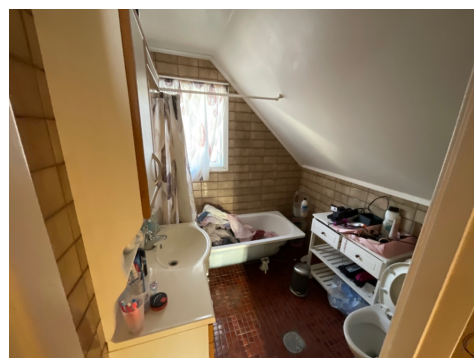
- Våtrommet har behov for omfattende oppgraderinger. For å sikre en løsning som oppfyller gjeldende krav, bør tettesjikt, sluk og røropplegg oppgraderes og dokumenteres.

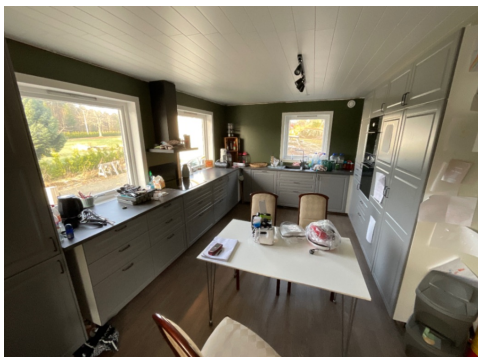
Det er kjøkkenventilator med avtrekk ut.

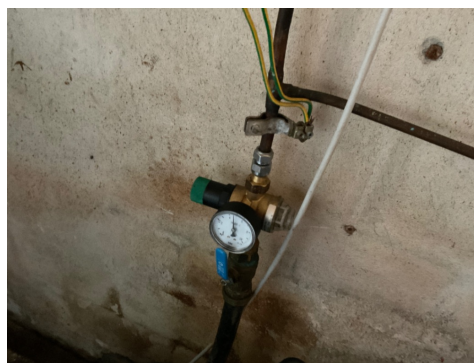
Hovedstoppekransen

Risiko for akutte lekkasjer og større reparasjonskostnader.

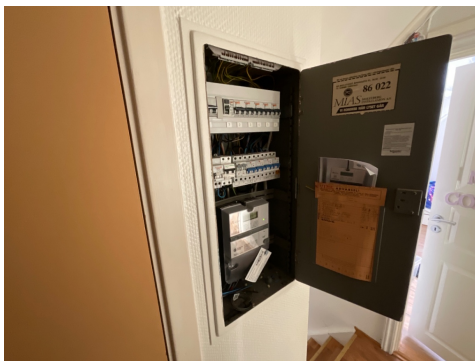
Sikringsskap i gang 2. etasje

Anlegget kan ha skjulte feil eller mangler som innebærer økt brann- og sikkerhetsrisiko.

Uten dokumentert kontroll vil anleggets faktiske tilstand være usikker.
