**aktiv.**

Håkestadveien 114, 3280 TJODALYNG

**TJØLLING - landlig beliggende  
enebolig med stor dobbel garasje.  
Stor tomt.**

# Tilstandsrapport

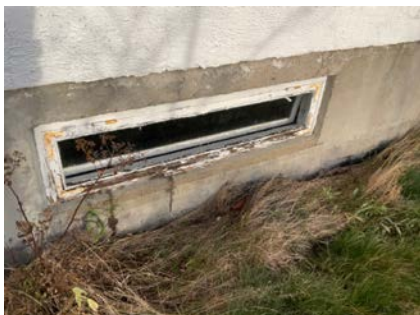
Kjellevindue på endevegg

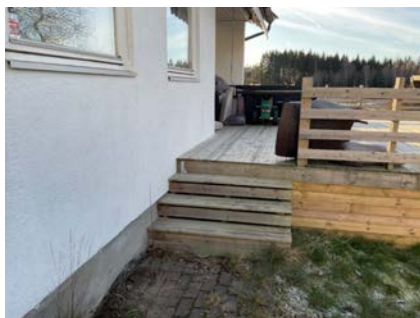
Trapp til gårdsplass

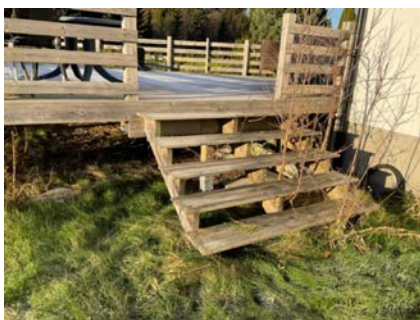
Trapp til hagen

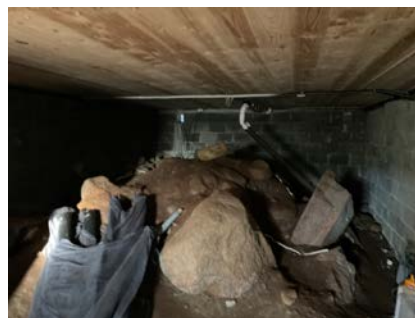
Redusert levetid på bjelkelag, gulv og isolasjon.

Potensielle luktproblemer og forringet innneklima.

Krypkjeller under kjøkkenet

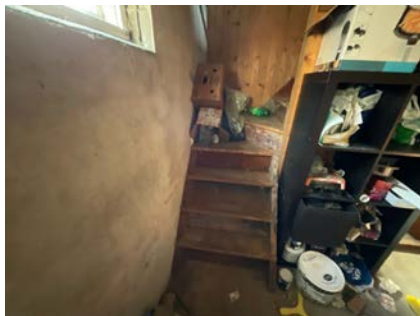
Kjelletra

Økt risiko for fallulykker, spesielt for barn, eldre og personer med redusert bevegelighet.

Trappen vil fortsatt være lite egnet som forbindelse mellom oppholdsrom og innebære redusert brukskomfort.

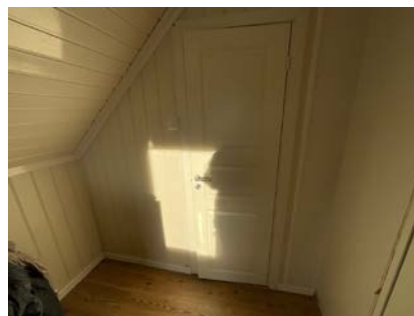
Soveromsdør

Videre slitasje på dørblad, karm og terskel.

Redusert funksjon på dørene og estetisk uferdig uttrykk i gangen.

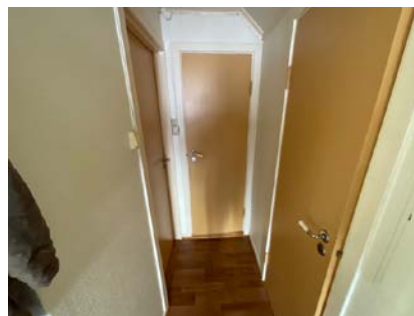
Dører fra byggeår

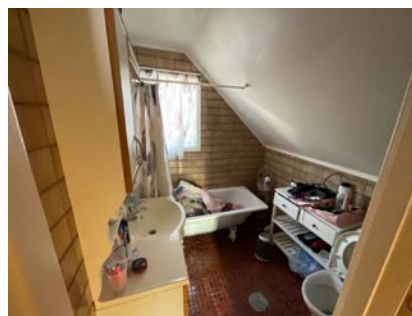
## ANDRE ETASJER > BAD

### TG 3 Tilliggende konstruksjoner våtrom

Fuktmåling er utført ved sammenligning av punkt over dør og i nedre hjørne av dusjnisen. Resultatet gir indikasjoner på unormale fuktverdier.

Tilstandsgrad 3 er gitt fordi det er registrert forhøyede fuktverdier i baderomsveggen. Målingene indikerer fukt i konstruksjonen, noe som overskrider normalt nivå og tyder på pågående eller tidligere lekkasje/fuktskade.

Det anbefales snarlig videre undersøkelse av fagperson for å klarlegge årsak og skadeomfang.

Åpning av konstruksjonen er nødvendig for å avdekke kilder til fukt og vurdere skadegrad.

Utbedring av membran, tetting eller rørføringer må gjennomføres dersom lekkasjekilde påvises.
