Markveien 3B, 3221 SANDEFJORD

**Superkoselig enebolig med hage, rolig gate og sentral beliggenhet. 3 sov, stor parkering på egen tomt, gode solforhold.**

**Salgsoppgavedato**

# Tilstandsrapport

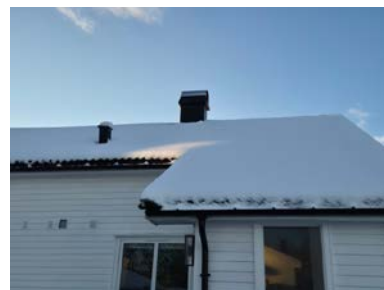
Det er påvist råteskade i nedre del av vindskie over inngangsparti.

Råte i vindskie.

Råteskadet vindskie bør skiftes ut for å unngå videre forringelse av treverket.

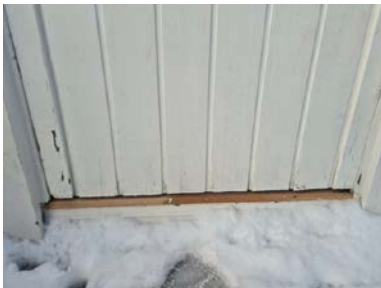
Værslitt treverk.

Det bør vurderes utskifting eller utbedring av ytterdører. Dersom tiltak ikke gjennomføres, kan det oppstå økt varmetap, trekk, kondens og ytterligere forringelse av treverket, noe som kan medføre behov for mer omfattende reparasjoner på sikt.

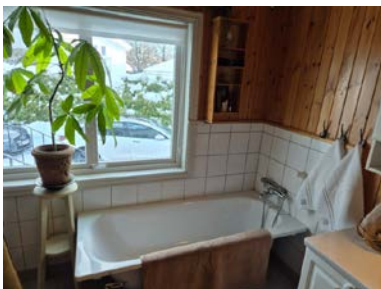
Badekaret må derfor brukes med varsomhet for å unngå vannsprut mot treverk.

Vindu i våtsone.
