Østfjellveien 571, 2440 ENGERDAL

**Flott og innholdsrik familiehytte  
med garasje. Solrik terrasse med  
majestetisk utsikt mot Sølen.  
Fantastisk terreng!**

**Salgsobjekt:** Hytte  
**Eierform:** Eiet  
**Byggeår:** 2015  
**BRA-i/BRA Total** 119/153 kvm  
**Tomtstr.:** 1004.5 m<sup>2</sup>  
**Gnr./bnr.** Gnr. 14, bnr. 422  
**Oppdragsnr.:** 1211240393

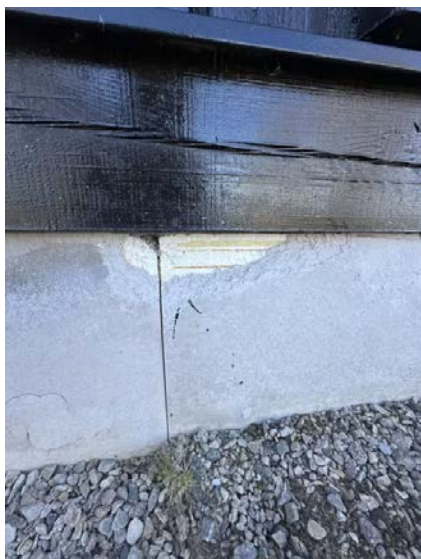
### 6.2 Grunnmur og fundament

Viser avskalling ved grunnmursplate.

Det registreres mindre riss/ sprekker i grunnmursplater. Vurderes ikke å ha vesentlig konstruksjonsmessig betydning slik dette fremstår i dag.

Grunnmursplater med skader der isolasjonene er eksponert anbefales byttet.

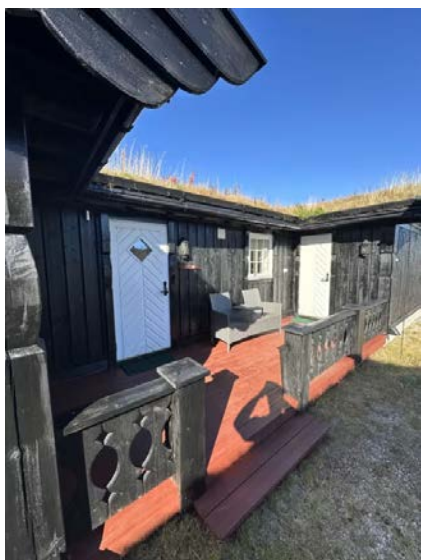
Viser terrasse ved inngangsparti.

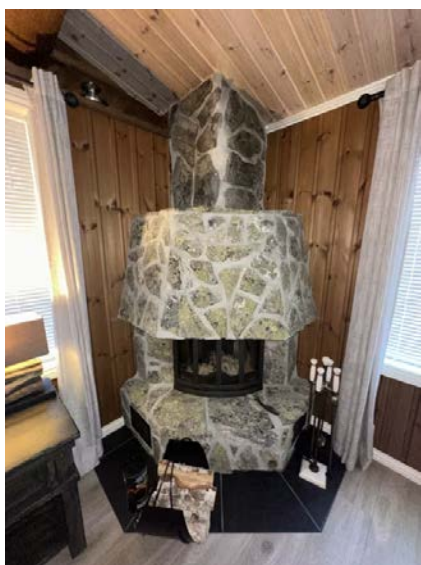
**6.11 Ildsted/Skorstein**

Viser ildsted i stue.

Det registreres ikke noen sprekker eller tegn til skader ved en visuell inspeksjon av innvendige overflater på pipa.

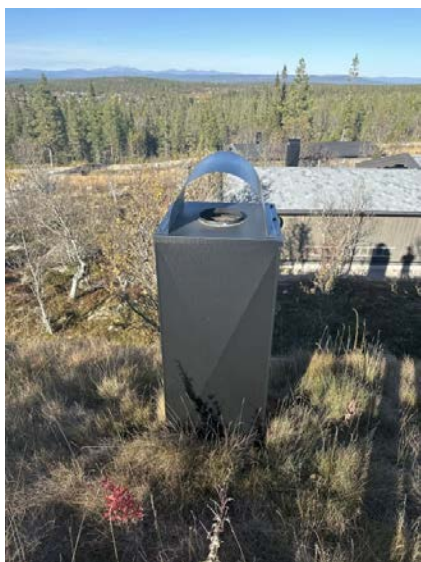
Viser pipe over tak.

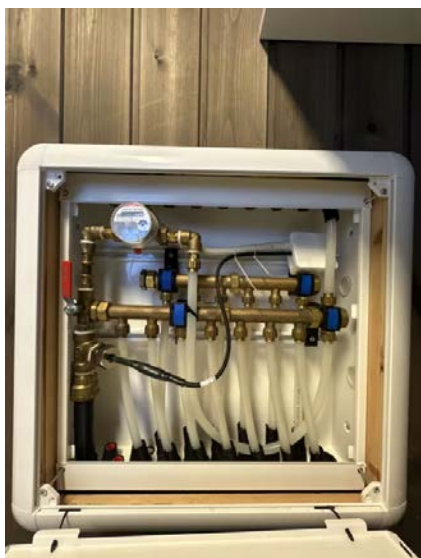
Viser innfelt fordelerskap, vanninntak, hovedstoppekran, varmekabel og vannmåler plassert på vaskerom.

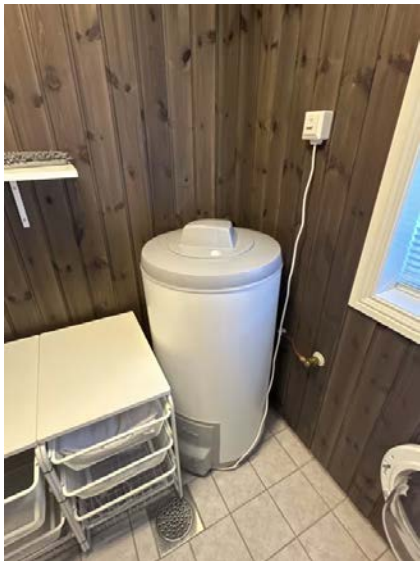
## 6.18 Varmtvannsbereder

Viser Høiax bereder plassert på vaskerom.

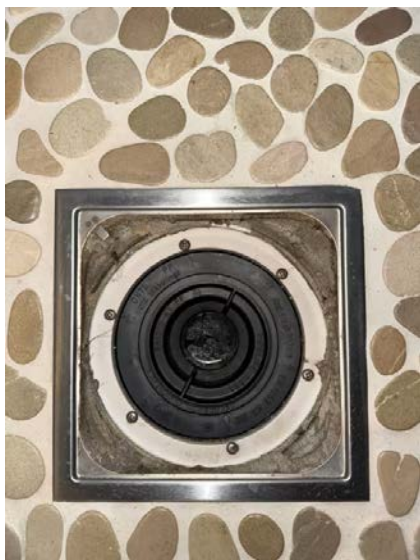
## 6.20 Våtrom: Bad

Viser sluk i dusjsonen.

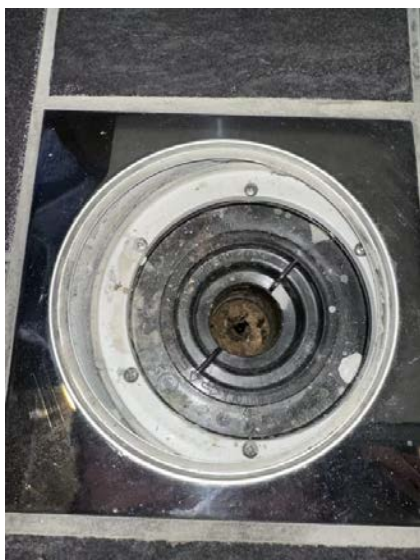
Viser sluk under innredning.
