Tilstandsrapport

Fritidsbolig

Arøy 2, 3783 KRAGERØ SKJÆRGÅRD

Befaringsdato: 12.08.2024

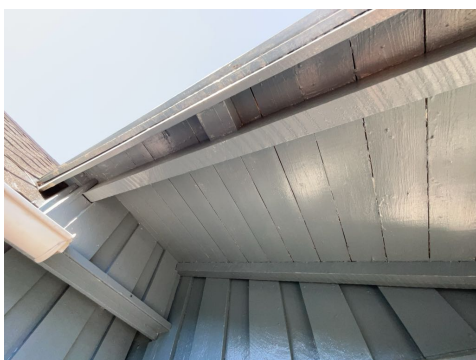
Del av takkonstruksjon.

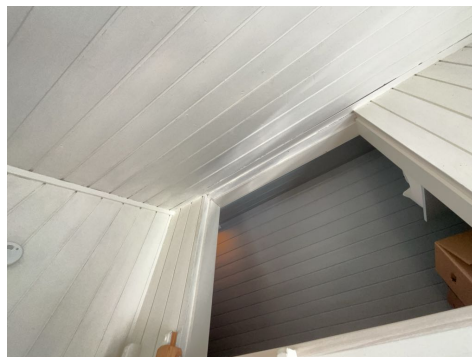
Tak sett fra innsiden.

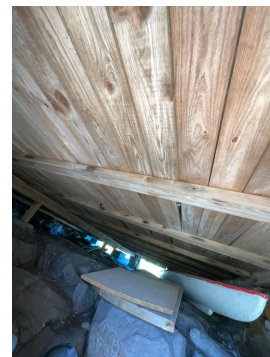
Del av etasjeskille sett fra undersiden.

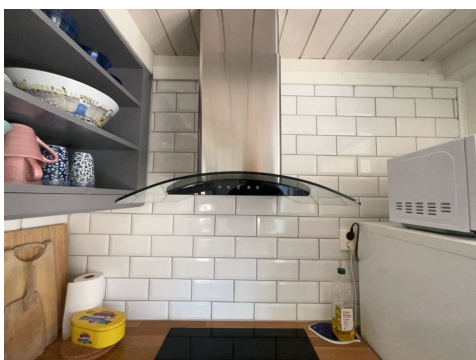
Montert avtrekk over steketopp.

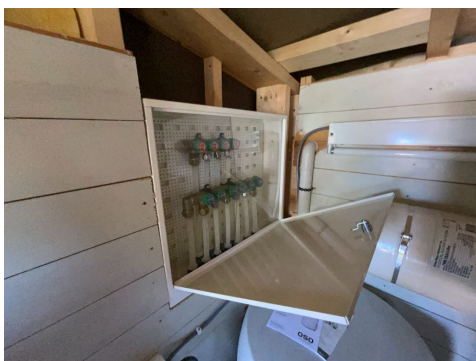
Skap til rør i rør system, her er også stoppekran til vann.

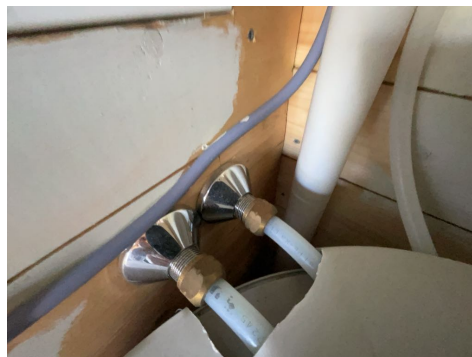
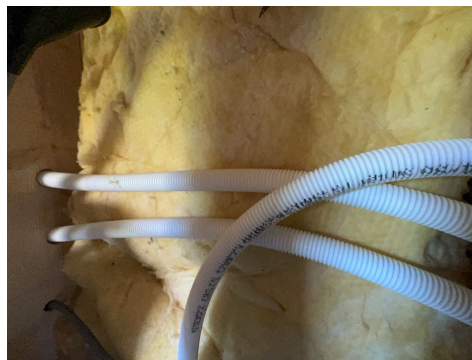
Del av rør til vann.

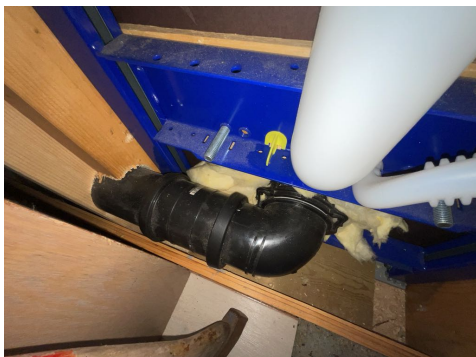
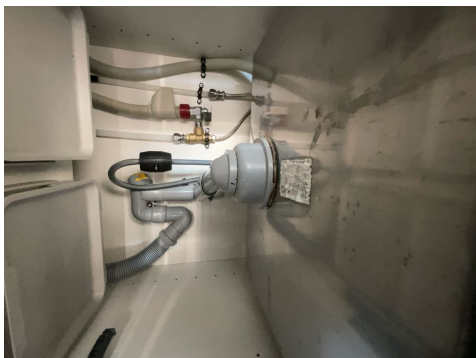
Del av rør til avløp.

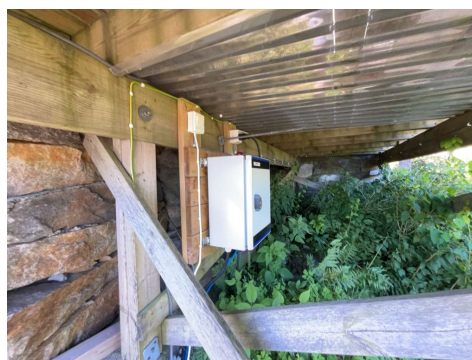
Styre skap til pumpe kum.

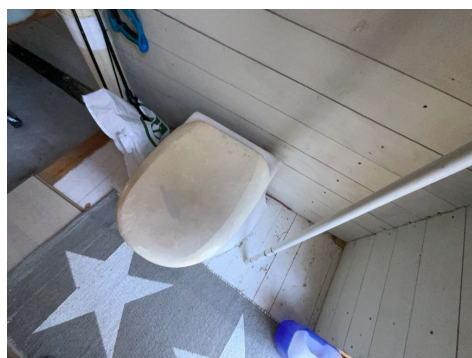
Eldre formulingstolett som fortsatt er montert i bod.

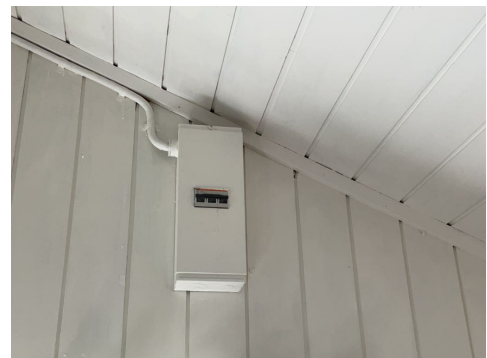
Inntak på vegg.

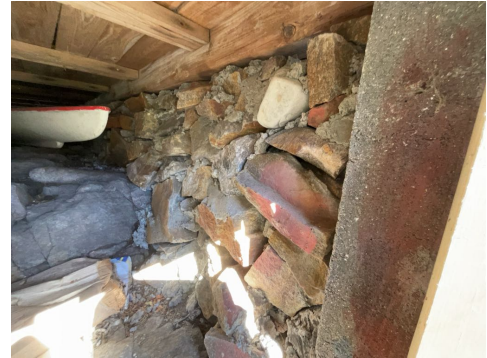
Pilar. Del av grunnmur.

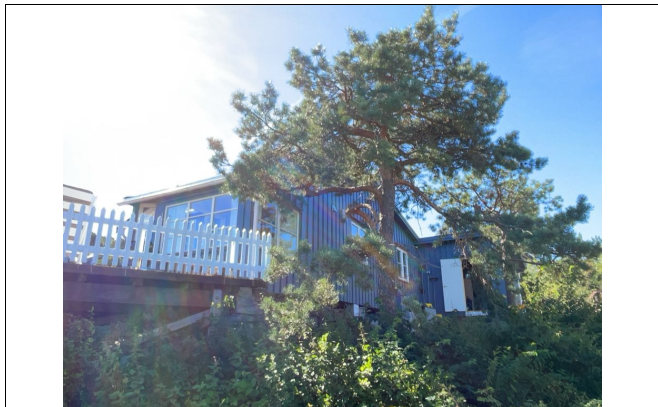
Hytte oppført på eiendommen.
