Tilstandsrapport

Fritidsbolig

Hauglandvegen 17, 7340 OPPDAL

Befaringsdato: 10.06.2024

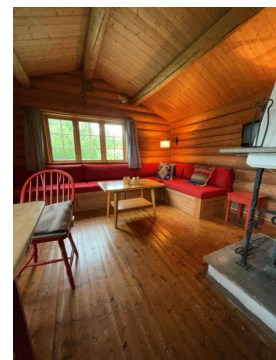
TG 2 Etasjeskille/gulv mot grunn

Etasjeskiller er av trebjelkelag. Helningsavvik er kontrollert med krysslaser utført på stue.

- Målt høydeforskjell på mellom 10 - 20 mm innenfor en lengde på 2 meter. Tilstandsgrad 2 gis med bakgrunn i standardens krav til godkjente måleavvik.

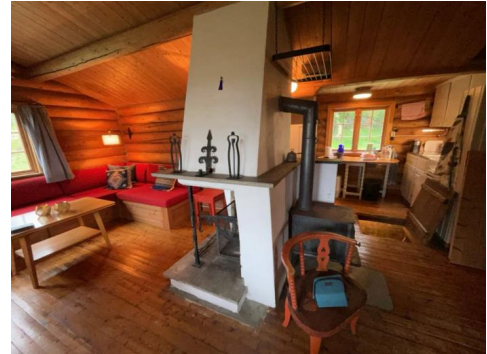
TG 2 Kryp Kjeller

Bygningen har krypkjeller under trebjelkelag og stubbegulv. Det er tilgang til krypkjeller via luke fra kjellerrom under kjøkken. Ventilering er oppført med ventiler ut til det fri. På grunn er det montert plastikk. Det er lav takhøyde i krypkjeller. Fuktmåling er utført i bjelkelaget fra luken. Det er målt 17% vektprosent i trevirke.

- Ved å isolere kjeller og montere dampspærre vil krypkjelleren få jevnere temperatur og redusere avdampning av fukt. Benyttes vintermatte er det ikke behov for egen dampspærre.

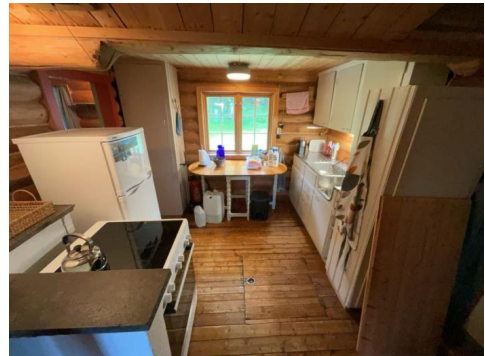
TG 2 Avtrekk

- Mekanisk avtrekk bør etableres.

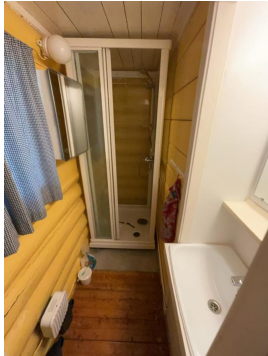
! TG 2 Vannledninger

- Det er ikke behov for utbedringstiltak siden tanken fungerer i dag, men ut ifra alder kan skader plutselig oppstå på eldre tanker.

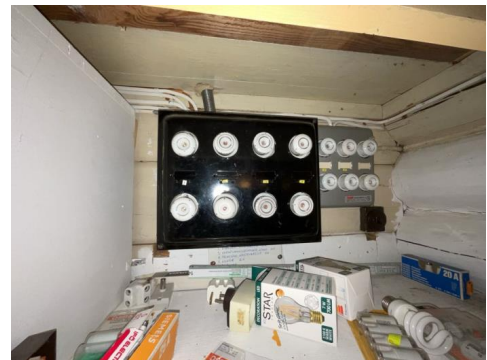
! TG 3 Branntekniske forhold

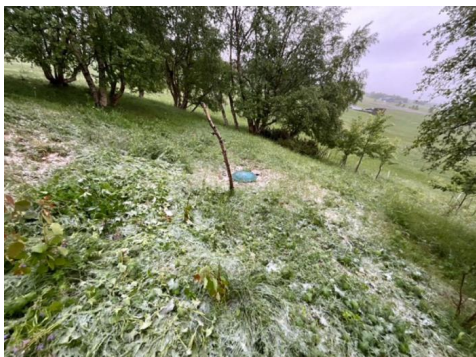
Gråvannstank er av glassfiber. Alder er 10år iht opplysning fra selger.
