Åvegen 25B, 4100 JØRPELAND

**Jørpeland - Stor og innholdsrik enebolig med 5 sov og meget sentral beliggenhet. Romslig tomt med skjermet og fin hage.**

## Tilstandsrapport Eierskifte

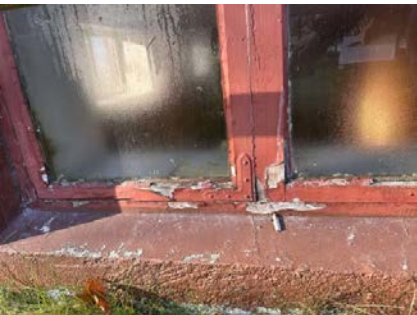
### 6.5 Vinduer og dører

Vinduer og dører:  
Det registreres råteskader i karmen, værslitte karmen / dører, punkterte glass, sprekke i glass og flere vindu lot seg ikke åpne pga. limeffekt fra maling mellom karm og vindusramme.

| Ytterdør i malt utførelse, vinduer / balkongdør med 1 og 2-lags glass. | |

| Anbefaler å bytte samtlig vinduer og dører utenom, vindu på midtre soverom i 2 etg. mot Sørøst. | |

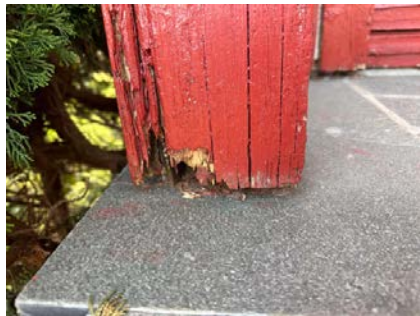
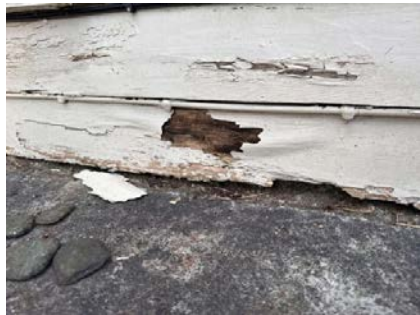
6.6 Yttervegger

Yttervegger:  
Det registreres stedvis råteskader i trekledning, vindskier, søyle v/ inngangsdør, slitte overflater og det er benyttet klosser som musesperre bak kledning. Dette har medført stedvis redusert lufting.
