# Tilstandsrapport

Enebolig

Rossgutua 275, 2848 SKREIA

Befaringsdato: 20.05.2025

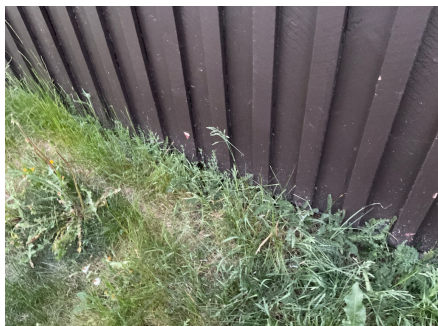
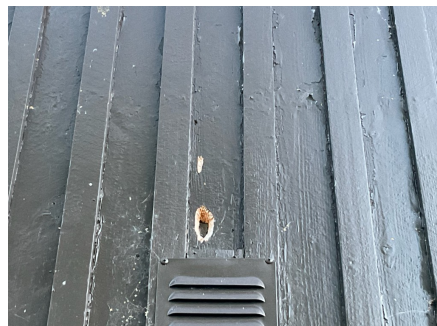
Det registreres hull i kledning trolig etter hakkespett. Dette er i etterkant av befaringen tett igjen - det er likevel en risiko for fremtidige skader og det anbefales å følge med på bygningsdelen.

Hull i kledning trolig etter hakkespett.

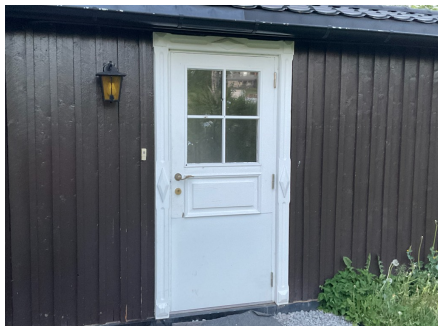
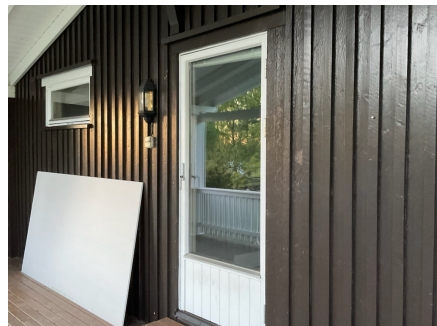
Karmene i dører er værslitte utvendig og det er sprekker i trevirket.

Vedlikehold/justering må påregnes. Utskiftning/fornyng bør vurderes.

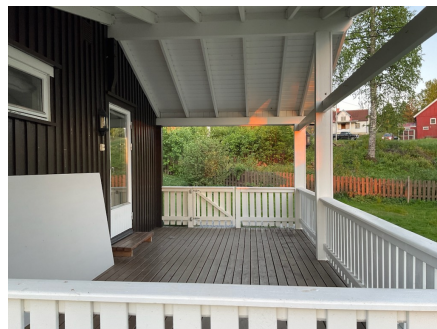
Det opplyses på generelt grunnlag at terrasser/veranda/altan over boligrom er en risikokonstruksjon som erfaring viser kan ha hyppige skadefrekvenser. Det anbefales å følge med konstruksjonene slik at en evt. skade oppdages tidlig. Det er registrert noe slitasje på gulv/rekkverk.

Overbygget terrasse fundamentert på betongsøyler.
