Rossgutua 275, 2848 SKREIA

**Koselig enebolig med solrik og  
landlig beliggenhet på Skreia -  
flotte verandaer - garasje - nær  
turområder og Totenåsen.**

Befaringsdato: 20.05.2025

Rapportdato: 25.05.2025

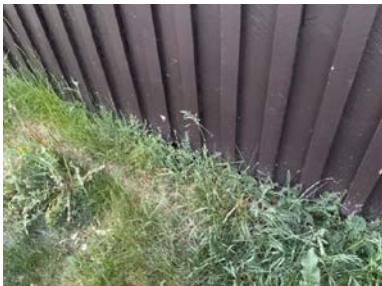
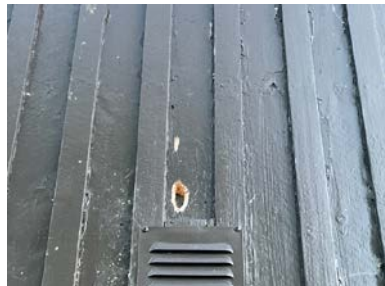
Lokale råteskader og skader etter hakkespett er registrert hovedsakelig på vegg mot nord.

Hull i kledning trolig etter hakkespett.

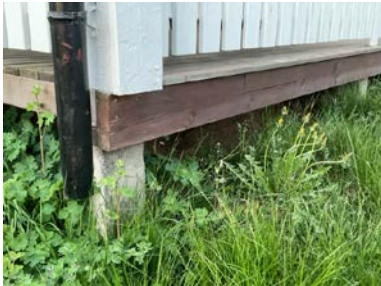
Overbygget terrasse fundamentert på betongsøyler.

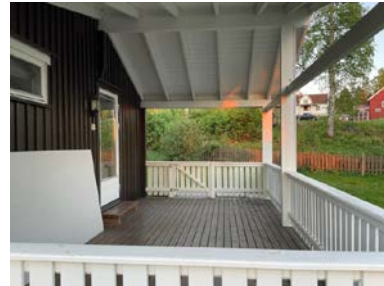
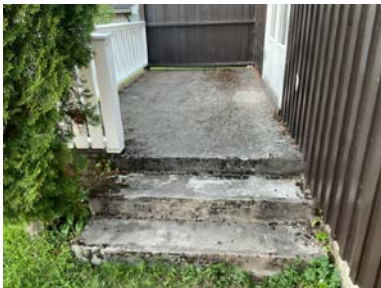
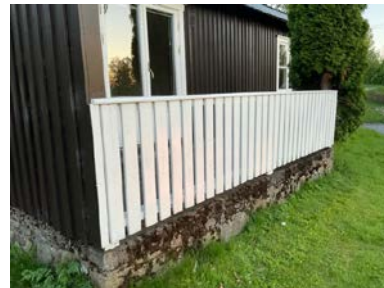
## TG 2 Utvendige trapper

Betongtrapp har mindre sprekker/skader

Trapp i eldre betong fra veranda.

Det er påregnelig med lokale utbedringer/reparasjoner.

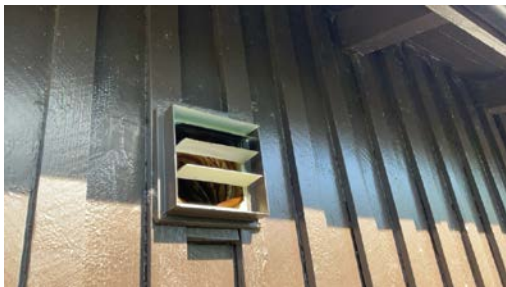
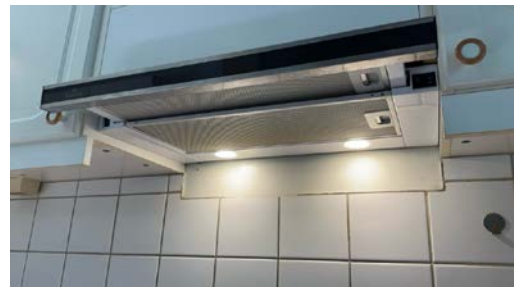
### TG 1 Avtrekk

Avtrekk fra kjøkken montert over kokesone.

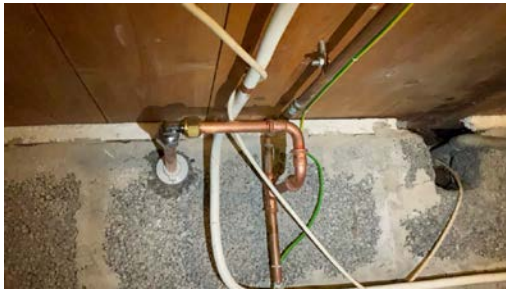
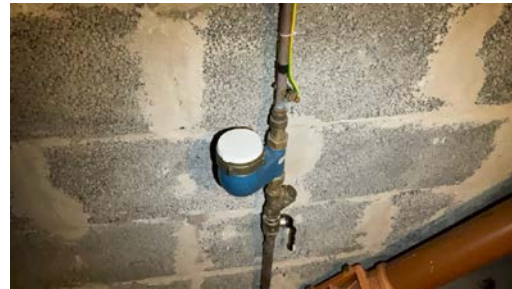
### TG 2 Vannledninger

Synlige vannrør i: Kobber/metall. Sanitærinstallasjoner er blant de delene i en bygning som har kortest levetid, er vanskeligst å vedlikeholde, og forårsaker flest vann- og fuktskader. Erfaring viser at hele sanitærinstallasjonen skiftes minst en til to ganger i løpet av bygningens levetid. I tillegg må komponenter som f.eks. armaturer skiftes oftere.

- I forbindelse med oppgradering av våtrom vil det være naturlig med utskiftning av rør.
- Det er ikke behov for utbedringstiltak siden anlegget fungerer i dag, men ut ifra alder kan skader plutselig oppstå på eldre anlegg.

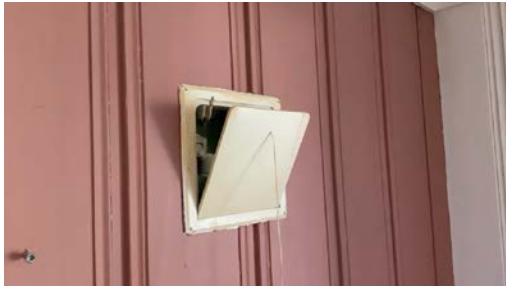
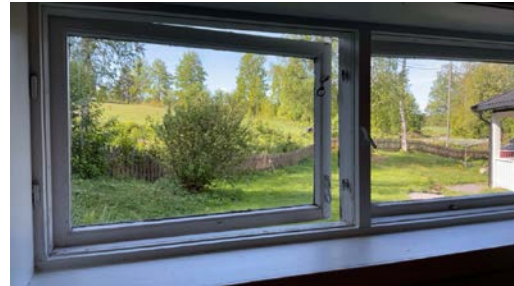
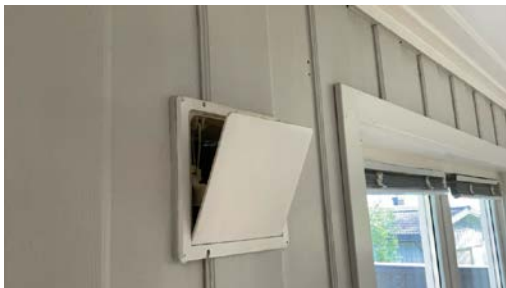
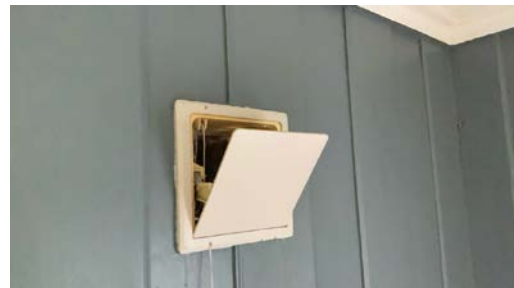
## Vurdering av avvik:

- Det er avvik:

Ventilasjonen i boligen tilfredsstiller ikke dagens krav til klima og miljø. Boligen fungerer med dette avviket, men det bør vurderes energibesparende tiltak.

Tiltak må vurderes ut fra bruk/behov.

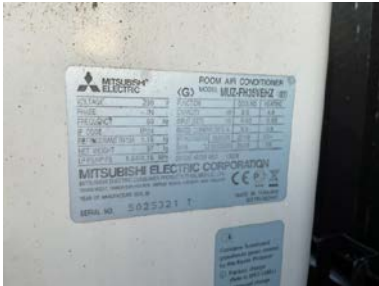
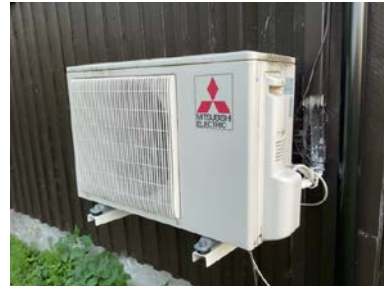
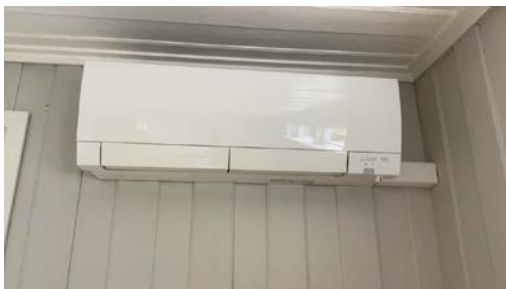
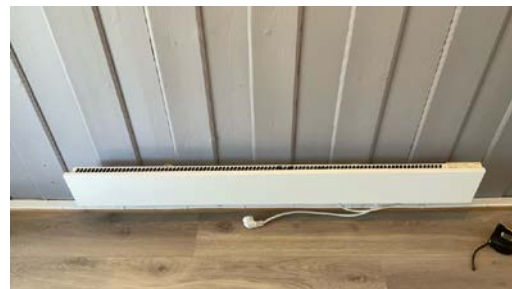
## TG 2 Varmesentral

Varmepumpe luft/luft er montert i stue. Det anbefales å lede kondensvann fra varmepumpa vekk fra grunnmur. Bygningssakkyndig er ikke VVS fagmann og har ikke tilfredsstillende kunnskap til å vurdere anleggets tekniske tilstand. Det anbefales på disse områder å ta kontakt med rørlegger/VVS-fagmann. Oppvarming ellers med panelovner og varmekabler. Varmekabler og termostater er ikke funksjonstestet. Inndel fra 2016, utedel fra 2015.

- Det er ikke behov for utbedringstiltak siden varmesentralen fungerer i dag, men ut ifra alder kan skader plutselig oppstå på eldre anlegg.

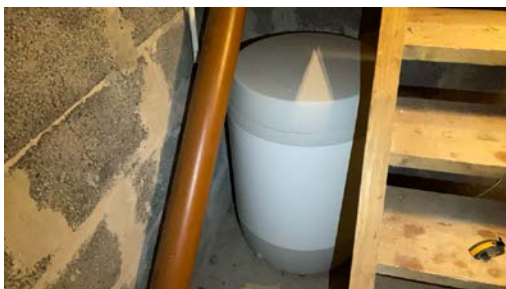
## TG 2 Varmtvannstank

Varmtvannsbereder på ca. 112 liter fra 2018. Normal levetid for varmtvannsberedere er ca. 20 år. Bereder er plassert i kjeller. Det er ikke påvist tilfredsstillende el-tilkobling av varmtvannstank iht. gjeldende forskrift. Det er innført krav om at varmtvannsberedere med effekt over 1500 watt ikke skal være tilkoblet med vanlig stikkontakt, men være såkalt fast tilkoblet. Kravet ble opprinnelig innført i 2010 og gjaldt da varmtvannsberedere med effekt over 2000 watt, men ble endret til 1500 watt i 2014. Kravene til fast tilkobling av varmtvannsberedere fremgår av NEK 400.

- Det bør etableres tilfredsstillende el-tilkobling etter gjeldende forskrift.

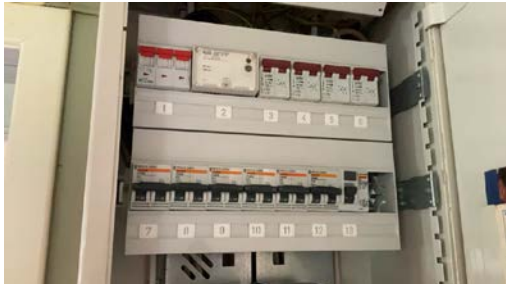
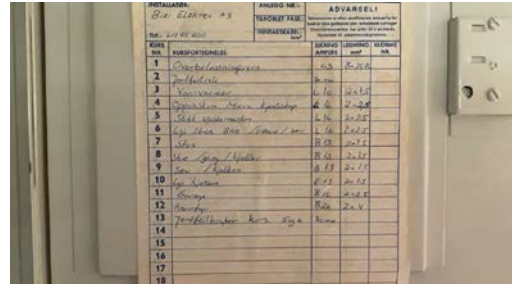
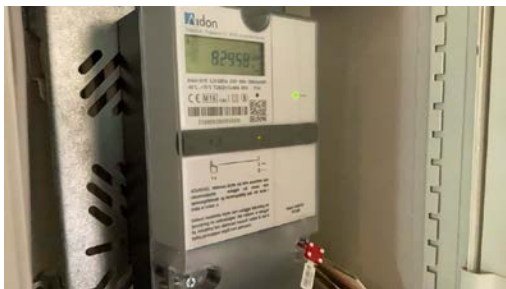
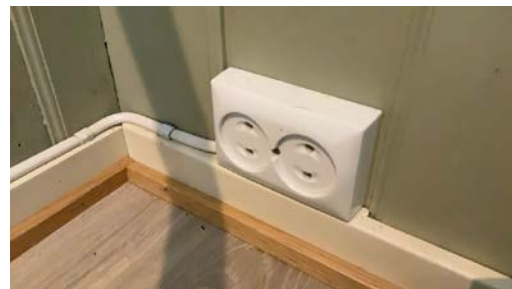
## TG 2 Elektrisk anlegg

Deler av el-anlegget er ikke jordnet. Kapasitet på kurser bør vurderes av kjøpere, da man vil ha individuelle behov og dette påvirkes av bruksmønsteret i boligen. Bygningssakkyndig er ikke el. fagmann og det er ikke foretatt kontroll av det elektriske anlegget. Kontroll utført av sertifisert EL-kontrollør/takstmann anbefales derfor på generelt grunnlag. Det vil alltid kunne finnes avvik ved nøye gjennomgang av anlegget av fagperson selv om jeg ikke har sett dette eller kommentert det her. Kostnader til retting vil kunne påregnes.

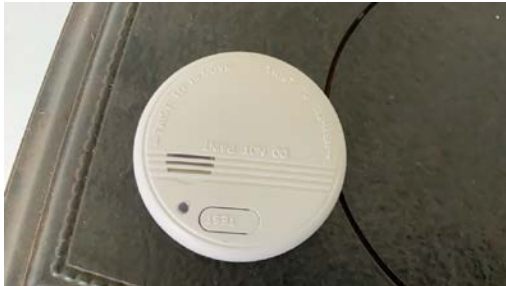
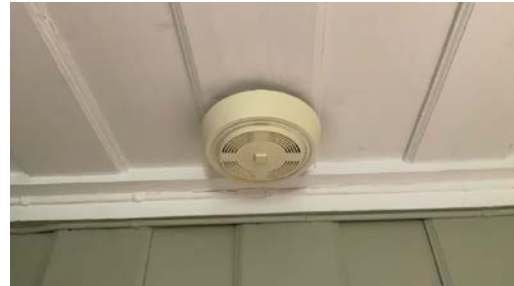
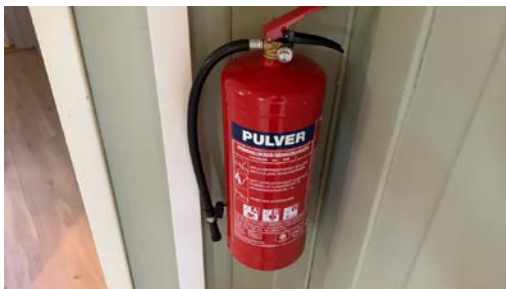
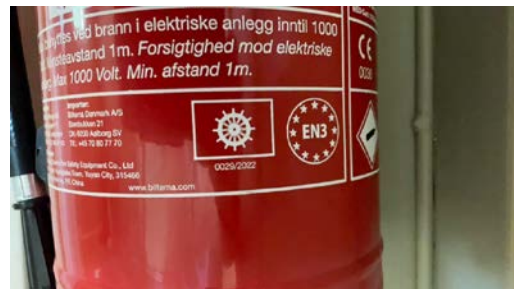
## 1 TG 0 Branntekniske forhold

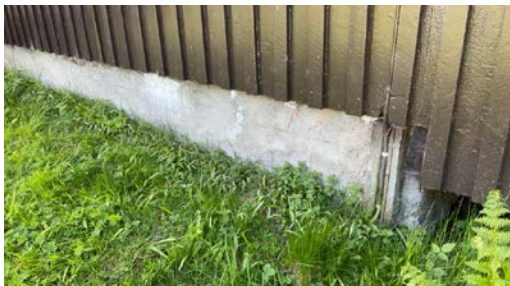
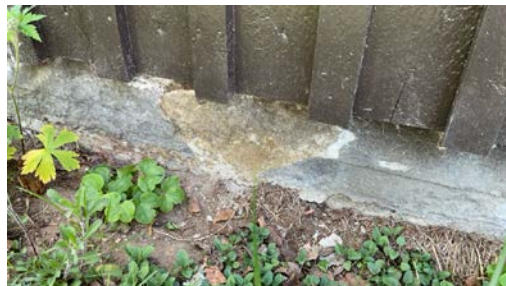
### TG 2 Fuktsikring og drenering

Fuktsikring under terreng er nedgravd og ikke tilgjengelig for inspeksjon, tilstandsgrad er satt ut fra opplysninger om alder og synlige forhold. Takvann ført ut på terreng. Fuktsikringens utførelse og materiale er ikke kjent under terreng. Tg 2 er satt pga usikker gjenværende brukstid ved bygningsdelen og registrerte avvik ved taknedløp og toppliste. Det er ukjent om det er foretatt noen oppgradering av drenering/fuktsikring etter byggeår. Vurderingen er foretatt med utgangspunkt i at dreneringen er fra byggeåret.

Terreng rundt boligen er flatt. Det er risiko for vannansamlinger inn mot bygningen med påfølgende økt belastning på dreneringen. Taknedløp er avsluttet over bakken. Det er lite fall på terreng og grunnmuren får en stor fuktbelastning.

Overvåk tilstanden jevnlig. Tidspunktet for reparasjon og eventuelt når dette er nødvendig er vanskelig å si noe om. Bruken av underetg/kjeller vil også være avgjørende.
