Tilstandsrapport

Fritidsbolig

Ryveien 93 , 7375 RØROS

Befaringsdato: 15.04.2026

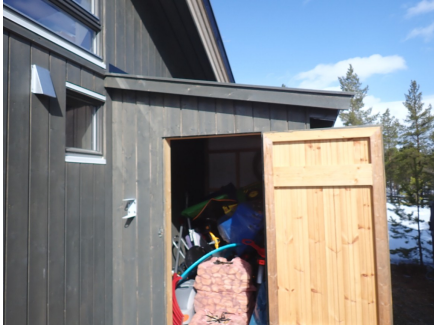
Bilde av bod.

- Tiltak:
 - Beslaget må utføres på fagmessig vis, ved å skjære til kledningen og at det tettes tilfredsstillende mot vindspærren. Konsekvensen ved avviket er at nedbørsvann trekker inn mellom kledning og beslaget, og kan føre til skjulte skader.
 - Det anbefales å etablere takrenner, nedløpsrør og raftbeslag. Avviket kan føre til økt fuktbelastning på takfot og yttervegger, siden takvannet vil ledes ukontrollert fra taket.

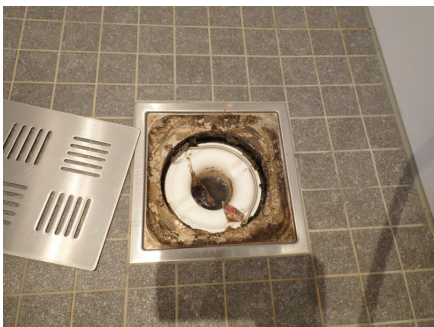
Det er plastsluk med synlig membran ført under klemring. Membranen har ukjent utførelse utover dette.

-Det er ikke registrert unormale forhold.

Bilde av sluk.

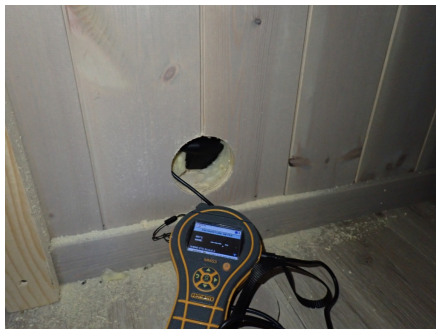
Hulltaking er foretatt fra bod uten å påvise unormale forhold. Fuktkvotemåling (vektprosent) i konstruksjonen viste ikke utslag (under 6 vektprosent).

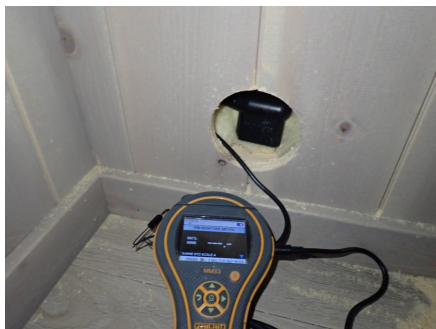
Hulltaking er foretatt fra bod uten å påvise unormale forhold. Fuktkvotemåling (vektprosent) i konstruksjonen viste ikke utslag (under 6 vektprosent).
