Ryveien 93, 7375 RØROS

Innholdsrik og moderne hytte fra 2019 med sentral og attraktiv beliggenhet. Stor tomt på ca. 1,5 mål.

Befaringsdato: 15.04.2026

Tilstandsrapport

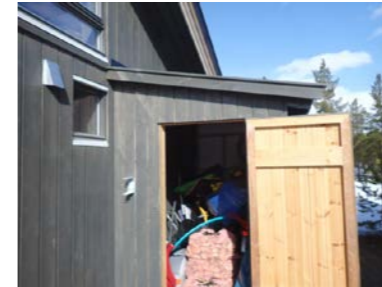
- Beslaget må utføres på fagmessig vis, ved å skjære til kledningen og at det tettes tilfredsstillende mot vindspærren. Konsekvensen ved avviket er at nedbørsvann trekker inn mellom kledning og beslaget, og kan føre til skjulte skader.
- Det anbefales å etablere takrenner, nedløpsrør og raftbeslag. Avviket kan føre til økt fuktbelastning på takfot og yttervegger, siden takvannet vil ledes ukontrollert fra taket.

Bilde av bod.

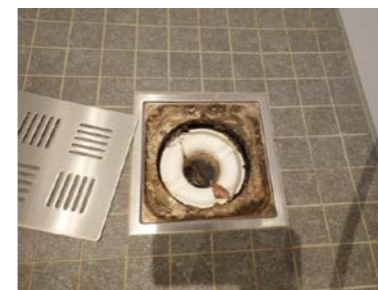
Det er plastsluk med synlig membran ført under klemring. Membranen har ukjent utførelse utover dette.

-Det er ikke registrert unormale forhold.

Bilde av sluk.

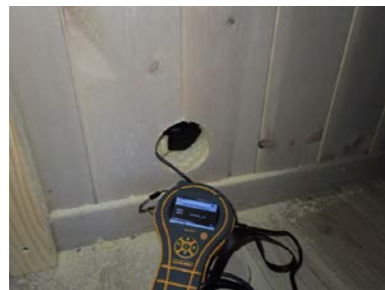
1. ETASJE > VASKEROM

Hulltaking er foretatt fra bod uten å påvise unormale forhold. Fuktkvotemåling (vektprosent) i konstruksjonen viste ikke utslag (under 6 vektprosent).

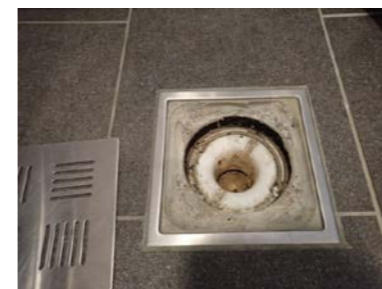
Det er plastsluk med synlig membran ført under klemring. Membranen har ukjent utførelse utover dette.

Bilde av sluk.

-Det anbefales å undersøke utførelsen ved dørkarmen nærmere, som nevnt under "Overflater gulv".

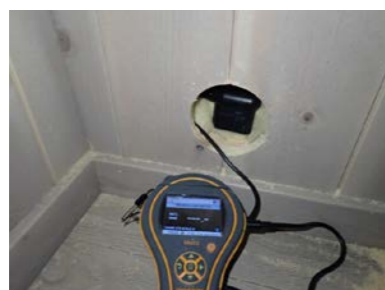
KJØKKEN

Hulltaking er foretatt fra bod uten å påvise unormale forhold. Fuktvotemåling (vektprosent) i konstruksjonen viste ikke utslag (under 6 vektprosent).
