Smørblomstveien 16, 1890 RAKKESTAD

Tilstandsrapport

Befaringsdato: 03.12.2024

Rapportdato: 19.02.2025

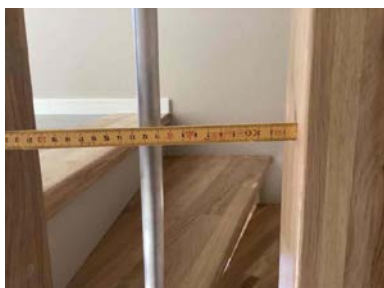
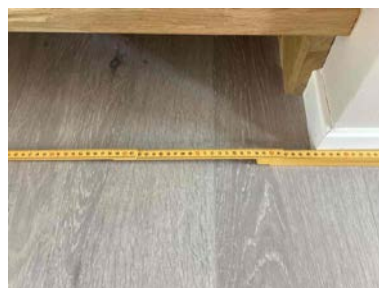
- Åpninger er såpass store at det ut ifra sikkerhetsmessige forhold anbefales å lage mindre åpninger.

Dersom trappen skal tilfredsstillende dagens krav må det utføres tiltak.

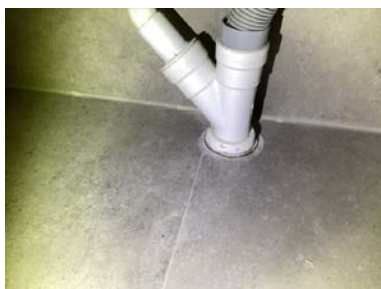
FØRSTE ETASJE > BAD

Sanitærutstyr og innredning

Det er balansert ventilasjon.

Selger opplyser at luftespalte er frest ut etter befaringsdato.

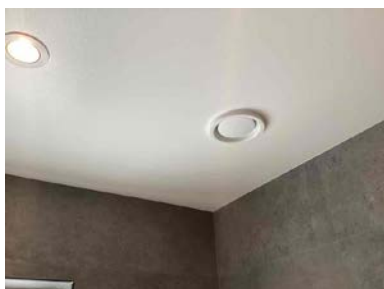
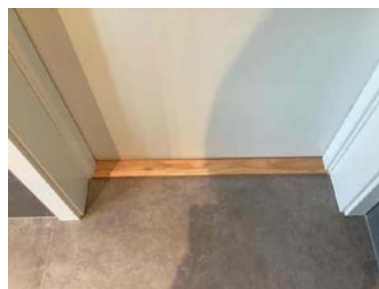
ANDRE ETASJE > BAD

TG 1 Fukt i tilliggende konstruksjoner

Fuktkvotemåling (vekt%) i konstruksjonen ble målt til under 6.
