Haldohaugveien 28, 7200 KYRKSÆTERØRA

**Innholdsrik og velholdt enebolig  
pent beliggende i barnevennlig  
boligfelt | Oppgradert 2021-2025 |  
5 soverom | 2 bad | Flott utsikt**

| Tilstandsrapport | 39 |

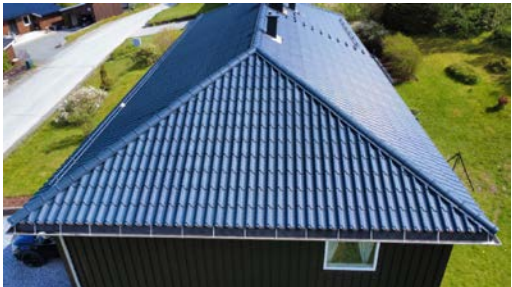
Takside mot nord/vest mangler snøfangere

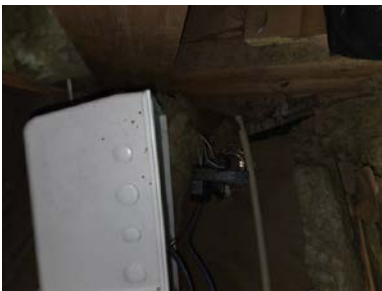
Spotter er montert med kasser, men kasser er ikke tette mot dampsperran.

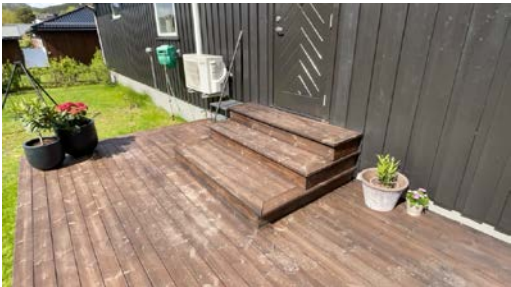
Det bør monteres håndløper for å øke personsikkerheten

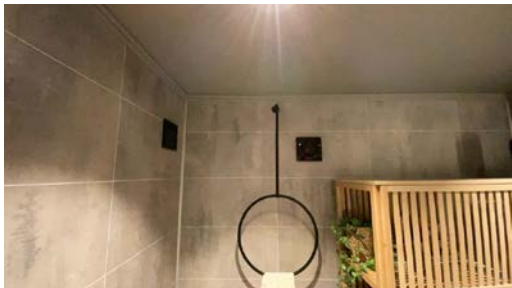
Mekanisk avtrekk på vegg

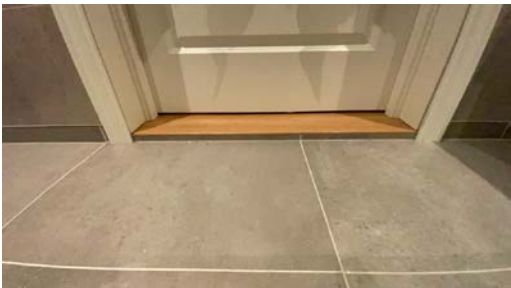
Tilluftsspalte under dør

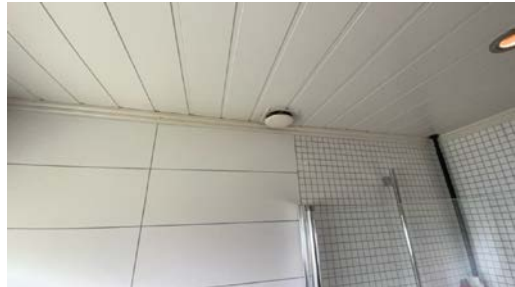
- Det er avvik:
  - Over halvparten av forventet funksjonstid er gått for avtrekksvifte. Det vil være større behov for vedlikehold/bytte i tiden som kommer.

Avtreksventil i himling med avtrekksvifte på kryploft

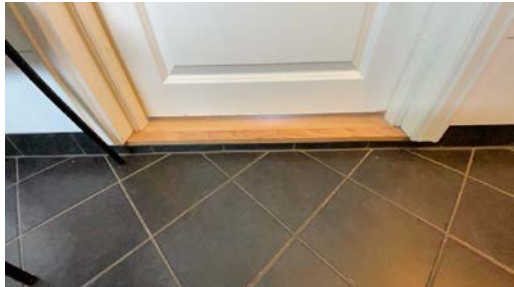
Tilluftsspalte under dør

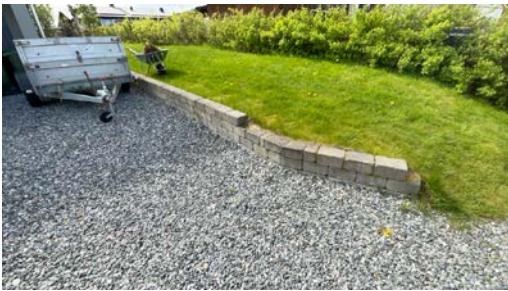
Støttemur av Betongstein
