Kaptein Dreyers veg 1518, 2283 ÅSNES FINNSKOG

# Tilstandsrapport

Befaringsdato: 01.10.2024

## ENEBOLOG

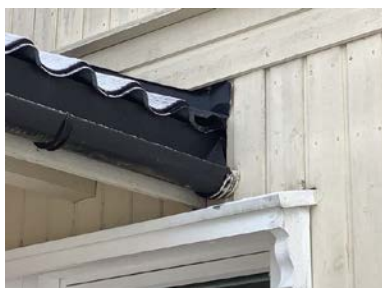
Stedvis punkter med rust på takflater og generelt rust i kanter på plater. Økende omfang av avsaling av farge må ventes i årene som kommer. Utett avslutning mellom tak på tilbygg og vegg på opprinnelig del på side mot parkering, vind kan føre regn og snø inn i konstruksjonen.

Utett inn i veggkonstruksjon over vindu.

I tillegg anbefales det at beskrevet utetthet utbedres.

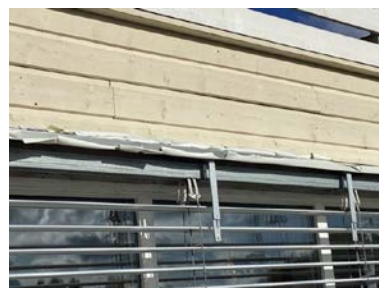
Eksempel på avskaling på beslag.

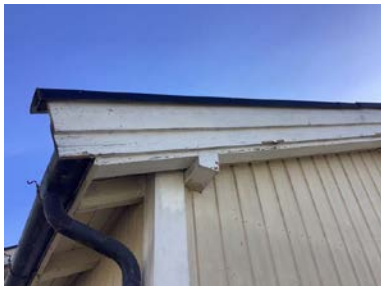
Eksempel på slitasje.

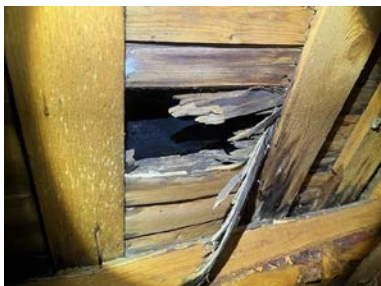
Observasjon av råte i lekt ved pipe trenger ikke nødvendigvis å føre til tiltak umiddelbart, men det er et varsel om at slike skader finnes og at dette kan medføre nødvendige tiltak på sikt, omfang er ukjent.

Råte i lekt ved pipe.

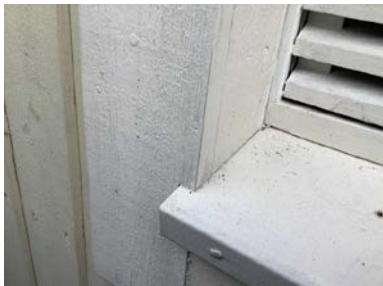
Omramming rundt vinduer er stedvis avsluttet tett ned til vannbrett, medfører økt fare for råteskader.

Omramming ført helt ned på vannbrett.

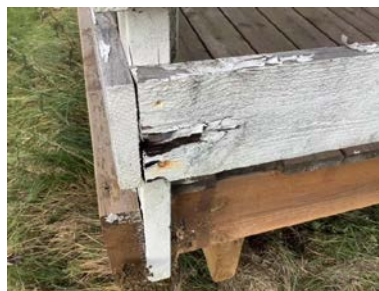
Råte på hovedveranda i 1. etasje.
