# TILSTANDSRAPPORT

Krohnegården 172  
5146 FYLLINGSDALEN  
4601/26/28/345/0/0

08.07.2025

Befaring utført den 06.07.2025 av:

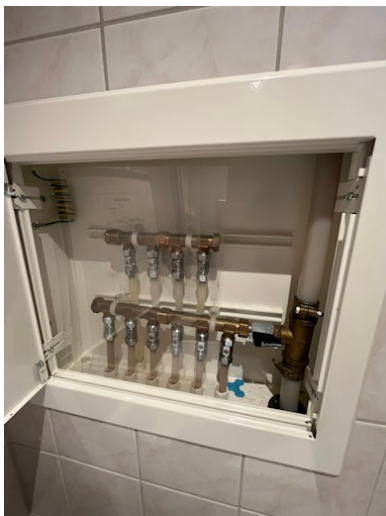
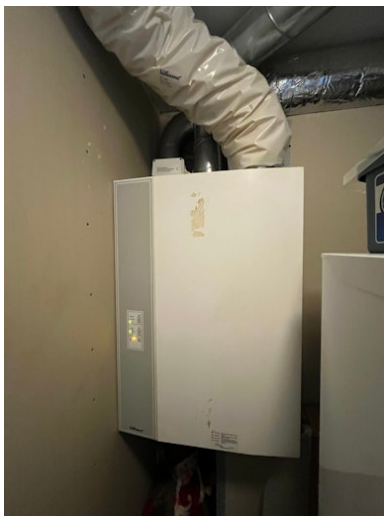
Forventet levetid på rørinstallasjon er 30-50 år.

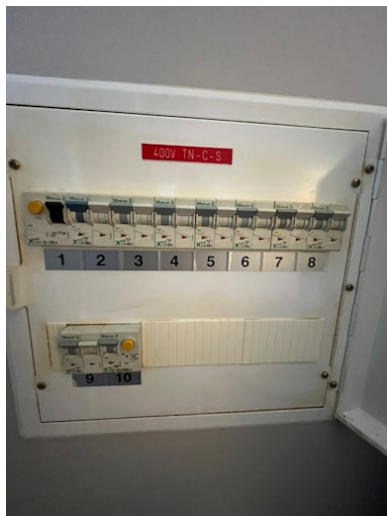
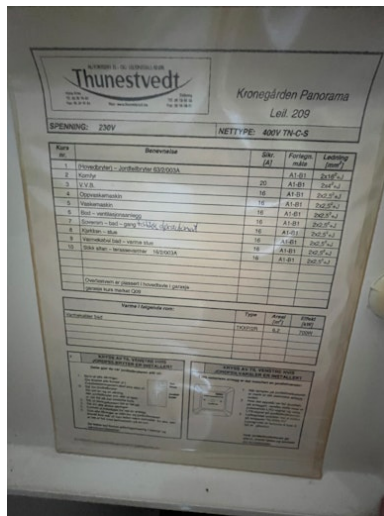
Det er likevel foretatt en enkel vurdering av anlegget basert på selgers informasjon og besiktelse av synlige deler i boligen. Undersøkelsen er basert på spørsmål og punkter fra forskriften Tryggere Bolighandel som ble vedtatt 01.01.2022.

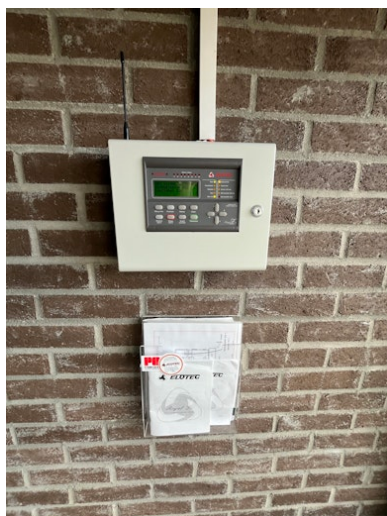
Alle boliger skal ha slukkeutstyr som husbrannslange, eller brannslukningsapparat med skum eller pulver. - Hvis et skumapparat er det eneste slukkeutstyr du har må dette være på minimum 6 liter med effektivitetsklasse på minst 21 A. Hvis du har pulverapparat som eneste slukkeutstyr må dette være på minst 6 kilo.
