# Tilstandsrapport

📍 Tjørsvågveien 41, 4404 FLEKKEFJORD

# gnr. 67, bnr. 55

Rapportdato: 24.09.2024

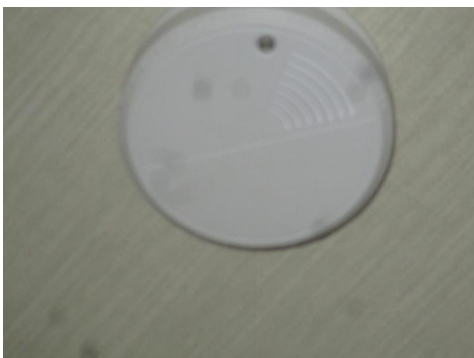
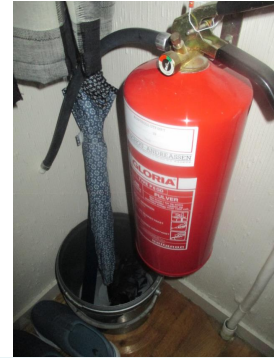
Boligen har røykvarsler og brannslukningsapparat.

1. Er det mangler for brannslukningsutstyr i boligen iht. forskriftskrav på søknadstidspunktet, men minst Byggeforskrift 1985?  
**Nei**
2. Er det skader på brannslukningsutstyr eller er apparatet eldre enn 10 år?  
**Nei**
3. Er det mangler på røykvarsler i boligen iht. forskriftskrav på søknadstidspunktet, men minst Byggeforskrift 1985?  
**Nei**
4. Er det skader på røykvarslere?  
**Nei**
