# Tilstandsrapport

Enebolig

Lønnvegen 27, 2312 OTTESTAD

Befaringsdato: 15.01.2026

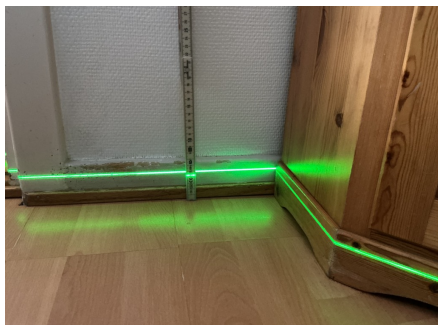
Boligen har støpt gulv mot grunnen i kjelleretasjen, etasjeskiller mellom øvrige etasjer av bjelkelag av tre. Kontroll av etasjeskille utføres med nivelleringslaser. Det tas stikkprøver i to retninger i minst to rom per etasje der det lar seg gjøre. Ingen vesentlige avvik ble registrert. Målt lokalt avvik er <10mm og totalt avvik <15 mm pr. kontrollerte rom.

Etasjeskiller er kontrollert med nivelleringslaser.

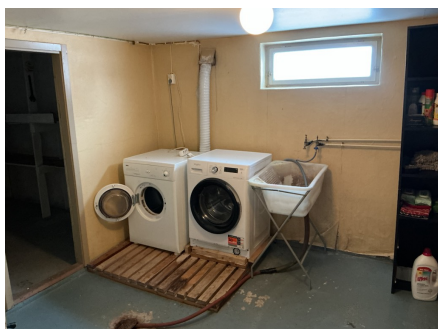
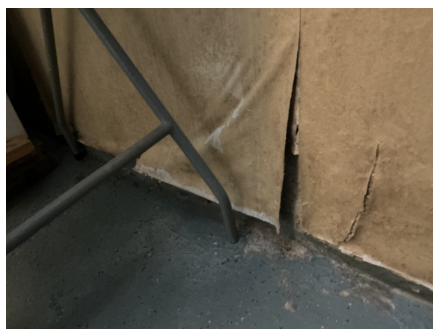
Vaskekjeller fra byggeår uten fremlagt dokumentasjon. Rommet har vedovn som varmekilde.

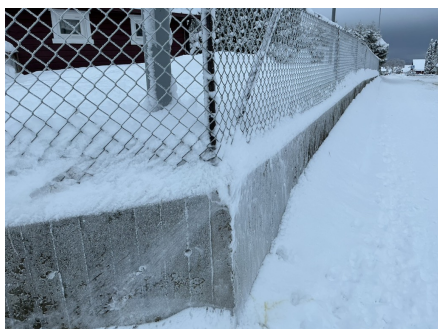
Manglende vurdering gir usikkerhet knyttet til stabilitet og sikkerhet. Forstøtningsmurer bør undersøkes på nytt når snø- og føreforhold tillater full og sikker kontroll, slik at tilstand og eventuelt behov for tiltak kan avklares.

- Det bør foretas nærmere undersøkelser av forstøtningsmurer når de er snøfri.

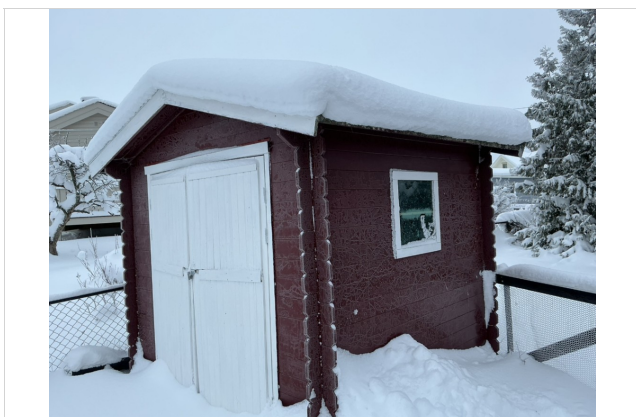
Det er gjort en forenklet vurdering av tilstanden på bygningsdelen. Mindre frittstående byggverk på tomten har ikke vært gjenstand for detaljerte undersøkelser. Tak og nedre deler av bygget var dekket av snø befaringsdagen, det bemerkes at det derfor kan være avvik på bygget som ikke ble avdekket.

Frittstående bod.
