Lønnvegen 27, 2312 OTTESTAD

**Enebolig med inntilbygget garasje på romslig tomt. Solrik terrasse og hage mot vest. Oppgraderinger må påregnes.**

Befaringsdato: 15.01.2026

Rapportdato: 21.01.2026

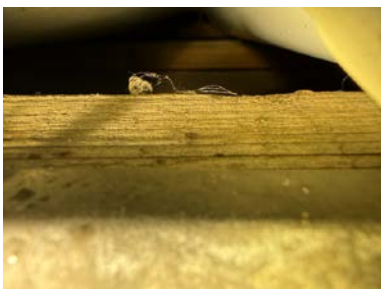
Takflater var dekket av snø ved befaring og kunne derfor ikke undersøkes nærmere. Det foreligger ikke dokumentasjon på at undertak er skiftet samtidig med montering av nye takplater i 2010, og det vurderes at undertaket er eldre enn tekkingen. Dersom forholdet forblir uendret, foreligger risiko for at eventuelle skader eller svakheter i undertak og takkonstruksjon ikke avdekkes.

Undertak vurderes å ikke være skiftet.

Forholdet gir usikkerhet knyttet til tilstand og restlevetid på undertak og takoppbygning. Taktekking og undertak bør undersøkes nærmere når snø- og føreforhold tillater sikker adkomst, slik at oppbygning, alder og tilstand kan verifiseres.

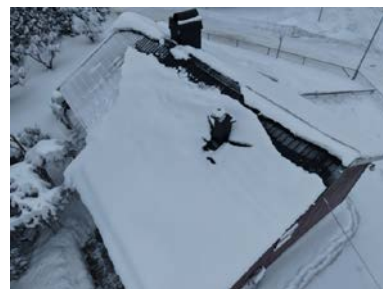
Takflater var dekket av snø befaringsdagen.

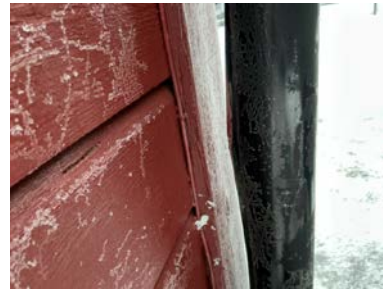
Det er registrert buler og tegn til frostspreng i nedløpsrør, samt lekkasje fra takrenne. Takrenner var i hovedsak dekket av snø og is ved befaring, noe som ga ufullstendig inspeksjon. Selger informerer om at det er montert snøfangere på deler av taket, men disse var ikke synlige grunnet snøforholdene på befaringsdagen. Det ble registrert at det nylig har gått takras fra deler av takflatene. Forholdet medfører økt risiko for lekkasjer, skade på nedløp og takrenner samt økt risiko for personskafe og skader på tilstøtende bygningsdeler ved takras. Delvis etablerte snøfangere kan også medføre skjevbelastning på tak og innfestinger.

Buling i nedløpsrør.

Forholdene gir usikkerhet knyttet til funksjon og levetid på nedløp og beslag. Skadet nedløpsrør og lekkasje fra takrenne bør utbedres, og takrenner bør kontrolleres nærmere når snø- og isforhold tillater full inspeksjon. Eksisterende snøfangere bør kontrolleres når taket er fritt for snø, med fokus på innfesting og omfang. Det anbefales å etablere snøfangere langs hele aktuelle taksider, utført i henhold til leverandørens monteringsanvisninger, for å redusere risiko for takras og skjevbelastning.

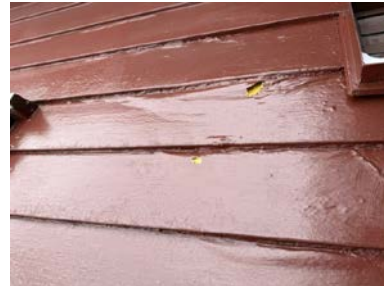
Kun deler av ytterkledningen er fornyet. Original kledning er ikke luftet, og det er registrert tegn til råte samt bobler i maling på denne. Ny kledning er montert utenpå original kledning uten bruk av musetetting. Det er videre registrert at spiker stedvis er slått for langt inn i nyere kledning, noe som gir økt risiko for vannfeller. Det er observert symptomer på varmetap på enkelte veggflater, med synlige rimerker på ytterkledning som indikerer kuldebroer eller utettheter. Forholdet medfører økt risiko for fuktbelastning, videre råteutvikling og redusert energieffektivitet i veggkonstruksjonen.

Malingsbobler og avflaset maling.

Forholdene gir usikkerhet knyttet til veggkonstruksjonens funksjon og levetid. Det anbefales å påregne utbedring av ytterveggene, herunder etablering av luftet kledning, korrekt avslutning med musetetting og utbedring av kledning med råteskader. Feilmontert kledning bør korrigeres for å redusere risiko for vanninntrenging, og tiltak for å bedre tetthet og redusere varmetap bør vurderes i forbindelse med oppgradering.

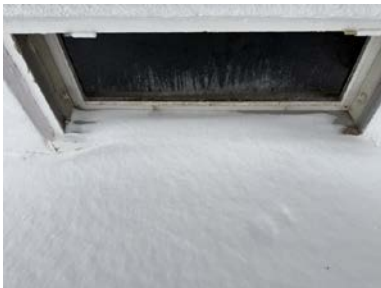
Det er registrert skjevheter i blyglassvindu, sprekke i glass i kjellervindu samt generelt preg av alder og slitasje på vinduer fra 1984, med økt risiko for punktering av isolerglass. Varevinduer mangler korrekt montert inner- og ytterdel, noe som gir ugunstige fukt- og kondensforhold i karmen. Forholdet medfører økt risiko for videre skadeutvikling på vinduer og tilstøtende bygningsdeler.

Varevindu mangler ytterdel.

Forholdene gir redusert funksjon, tetthet og energieffektivitet. Det anbefales å påregne utskifting eller omfattende utbedring av eldre og skadede vinduer, herunder vinduer fra 1984 og varevinduer med mangelfull oppbygning. Skadet glass bør skiftes, og løsninger med varevinduer bør oppgraderes til funksjonelle vindusløsninger for å redusere kondens- og fuktbelastning.

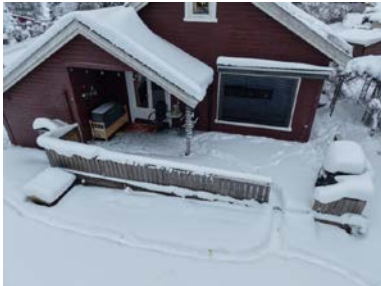
Terrassen var dekket av snø ved befaring og kunne derfor ikke vurderes nærmere. Tilstanden på overflater, rekkverk, konstruksjon og eventuelle tettesjikt er ikke kontrollert. Dersom forholdet forblir uendret, foreligger det risiko for at eventuelle skader, slitasje eller svakheter ikke avdekkes.

Terrassen var snødekt på befaringsdagen.

Manglende vurdering gir usikkerhet knyttet til balkongens tekniske tilstand og sikkerhet. Terrassen bør undersøkes på nytt når snø- og føreforhold tillater sikker og fullverdig kontroll.

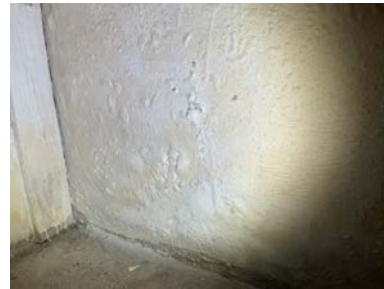
Salt/kalkutslag på kjellervegg.

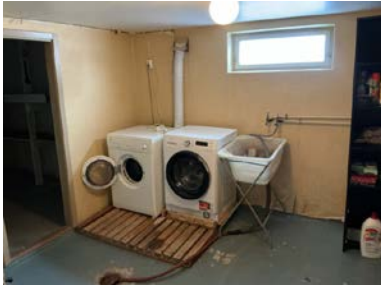
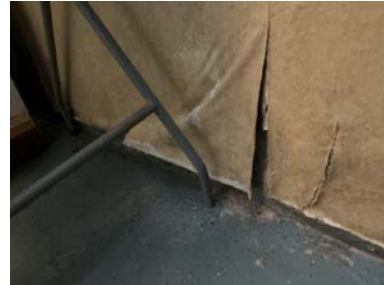
Vaskekjeller fra byggeår uten fremlagt dokumentasjon. Rommet har vedovn som varmekilde.

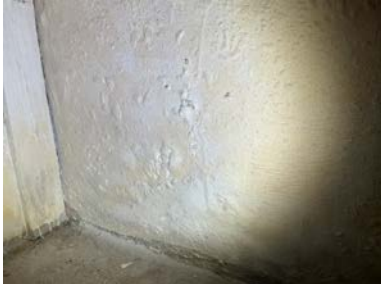
Synlig salt/kalkutslag på innsiden av kjellervegger.

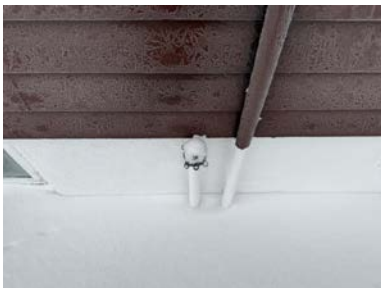
Påfyllingsrør til oljetank.

Uavklart status for oljetank gir usikkerhet knyttet til miljøforhold, ansvar og fremtidige kostnader. Det anbefales å avklare om det finnes eller har eksistert nedgravd oljetank på eiendommen, herunder gjennom dokumentasjon fra kommune eller tidligere eier. Dersom tank ikke er dokumentert sanert, bør videre undersøkelser og eventuell sanering påregnes utført av godkjent foretak.
