# Tilstandsrapport

Enebolig

Stølsmyrvegen 21 , 5542 KARMSUND

Befaringsdato: 20.11.2025

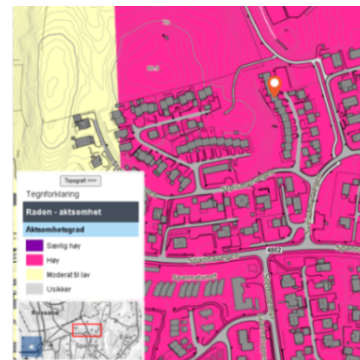
Konsekvensen av manglende måling er at forhøyede radonnivåer kan forbli uoppdaget, noe som kan medføre helsefare for beboere.

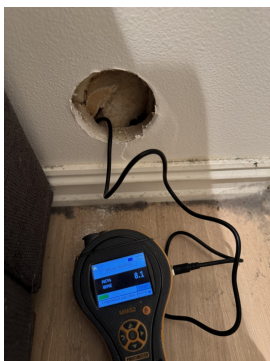
*Punktet må sees i sammenheng med 'Drenering'*

Det er ikke registrert avvik etter hulltaking. Svill er tørr, og det er ikke spor til kondens.

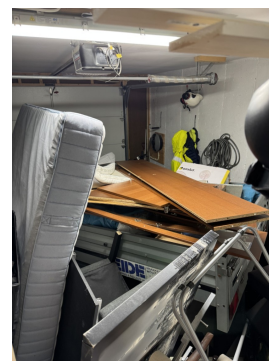
## ! TG 10 Andre innvendige forhold

Det er garasje i tilknytning til boligen. Dette området er ikke inngående kontrollert da det var vellagret på befaringsdagen. Det MÅ påregnes ytterligere undersøkelser når boligen er fraflyttet.

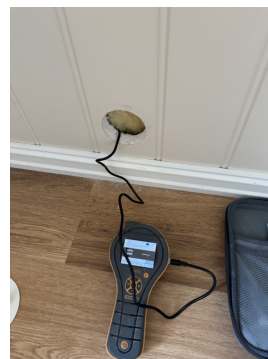
### ! TG 0 Tilliggende konstruksjoner våtrom

Det er utført hulltaking mot våt sone, og det er ikke indikert avvik i vegg. Normale fuktmålinger i treverk ligger på 7,5-12.5

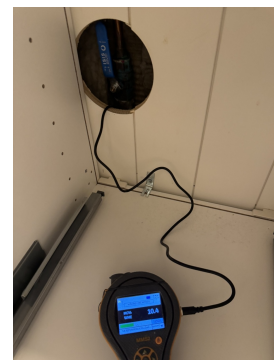
### ! TG 0 Tilliggende konstruksjoner våtrom

Det er utført hulltaking mot våt sone, og det er ikke indikert avvik i vegg. Normale fuktmålinger i treverk ligger på 7,5-12.5
