# Tilstandsrapport

Boligbygg med flere boenheter

Waldemar Thranes gate 71 A, 0175 OSLO

Befaringsdato: 16.07.2025

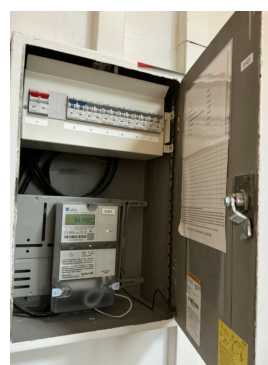
## Inntak og sikringsskap

10. Er det tegn på at kabelinnføringer og hull i inntak og sikringsskap ikke er tette, så langt dette er mulig å sjekke uten å fjerne kapslinger?  
**Nei**
11. Finnes det kursfortegnelse, og er den i samsvar med antall sikringer?  
**Ja**
12. Foreta en helhetsvurdering av det elektriske anlegget, dets alder, allmenne tilstand og fare for liv og helse. Bør det elektriske anlegget ha en utvidet el-kontroll?  
**Ja Det anbefales at anlegget kontrolleres av autorisert foretak.**
