Haugedalsveien 356, 2450 RENA

**Pen og innholdsrik enebolig med  
landlig beliggenhet. 4 soverom.  
Garasje og carport. Kun 4 km til  
Rena sentrum.**

Befaringsdato: 03.04.2024

Rapportdato: 12.04.2024

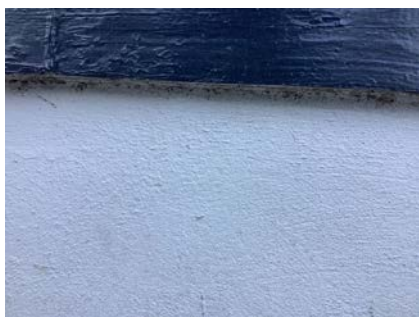
Avviket gjelder på vegger som ikke er etterisolert og kledd av selger, og det er ikke synlige skader som følge av dette.

Bildet viser at det ikke er luftespalte i nedkant av bordkledning på enkelte vegger.

Det er ikke behov for å gjøre enkeltstående tiltak for å forbedre lufting bak bordkledningen, men hvis bordkledning skal skiftes på hele vegger bør lufting etableres.

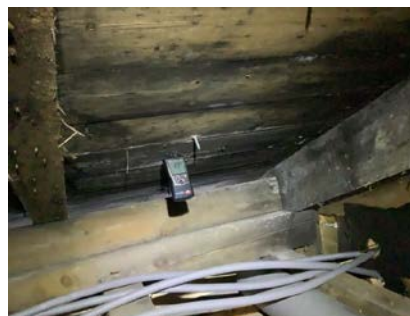
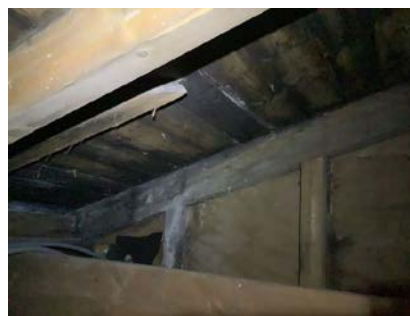
Følg med på forholdet. Kondenseringen kan ha oppstått før loftet ble etterisolert og lufting ble etablert.

Bildene viser misfarget underpanel, men at det måles tørt på befaringsdagen.

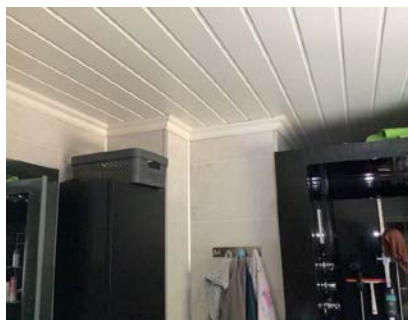
Bildet viser at deler av pipe er innkledd på badet.

Pipevanger må i utgangspunktet gjøres tilgjengelige, men det kan undersøkes om kravet til fire synlige pipevanger kan lempes på ved rehabilitering av pipen.

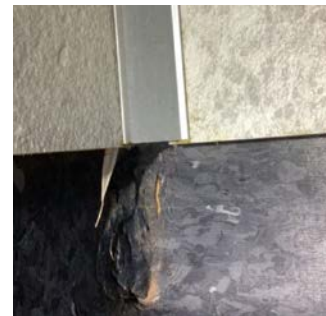
Det er påvist sprekkdannelser i sveiseskjøt på gulv og i oppkant på gulvbelegg.

Bildet viser oppsprukket sveis.

Tett dusjkabinett må fortsatt benyttes og sluket må holdes åpent.

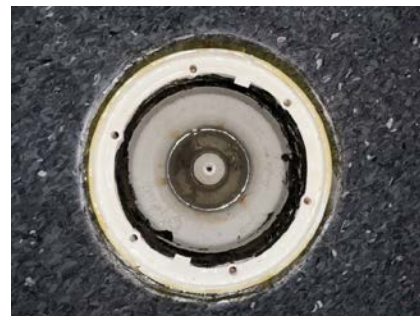
Bildet viser plastsluk, og at utførelsen rundt sluk ikke er fagmessig.

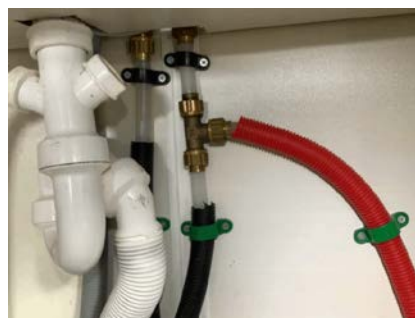
Bildet viser at det mangler tettemuffer i enden av varerør.

- Det må monteres tettemuffer i enden av varerørene.

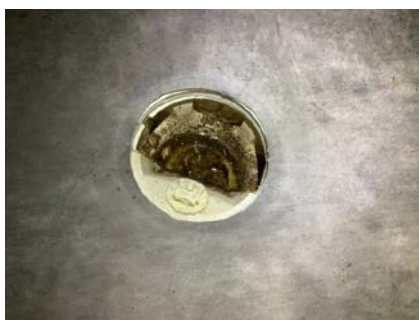
Det er lagt gulvbelegg på toalettrommet, og dette er ikke utført fagmessig da det ikke er tett tilslutning mellom gulvbelegg og sluk. Rommet er ikke et våtrom, men lekkasjevann fra varmtvannstanken skal renne ned i sluket.

Bildet viser plastsluk, og at det ikke er tett tilslutning mellom plastsluk og tettesjikt.

Det bør etableres tett tilslutning mellom gulvbelegg og sluk.

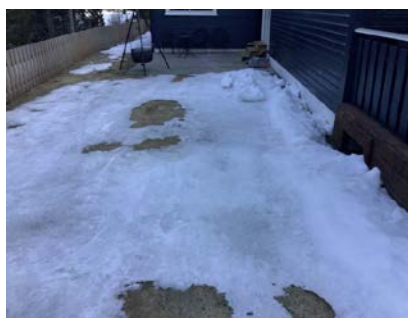
Bildet viser at det ikke er tilfredsstillende fall fra bolig.

Terrenjustering bør utføres for å etablere tilfredsstillende fall fra boligen. Tilfredsstillende fall vil være minimum 1:50 i en avstand på minimum 3 meter fra boligen.
