Haugedalsveien 356, 2450 RENA

**Pen og innholdsrik enebolig med
landlig beliggenhet. 4 soverom.
Garasje og carport. Kun 4 km til
Rena sentrum.**

Befaringsdato: 03.04.2024

Rapportdato: 12.04.2024

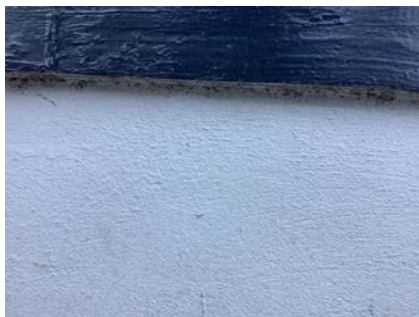
Avviket gjelder på vegger som ikke er etterisolert og kledd av selger, og det er ikke synlige skader som følge av dette.

Bildet viser at det ikke er luftespalte i nedkant av bordkledning på enkelte vegger.

Det er ikke behov for å gjøre enkeltstående tiltak for å forbedre lufting bak bordkledningen, men hvis bordkledning skal skiftes på hele vegger bør lufting etableres.

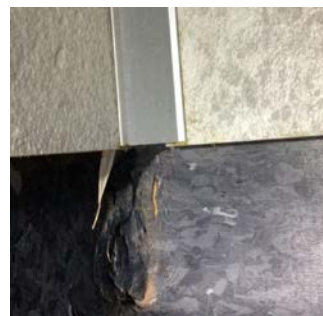
Det er påvist sprekkdannelser i sveiseskjøt på gulv og i oppkant på gulvbelegg.

Bildet viser oppsprukket sveis.

Tett dusjkabinett må fortsatt benyttes og sluket må holdes åpent.

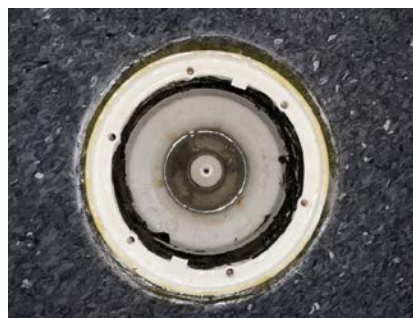
Bildet viser plastsluk, og at utførelsen rundt sluk ikke er fagmessig.

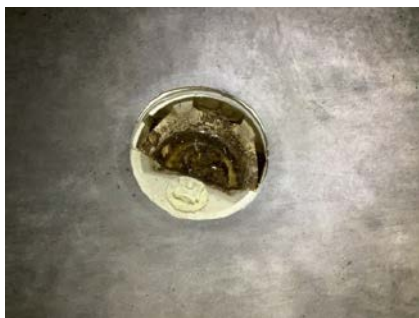
Det er lagt gulvbelegg på toalettrommet, og dette er ikke utført fagmessig da det ikke er tett tilslutning mellom gulvbelegg og sluk. Rommet er ikke et våtrom, men lekkasjevann fra varmtvannstanken skal renne ned i sluket.

Bildet viser plastsluk, og at det ikke er tett tilslutning mellom plastsluk og tettesjikt.

Det bør etableres tett tilslutning mellom gulvbelegg og sluk.
