aktiv.

Haugedalsveien 356, 2450 RENA

Pen og innholdsrik enebolig med skjernet og landlig beliggenhet 4 km fra Rena sentrum. 4 soverom. Garasje og carport.

Rapportdato: 12.04.2024

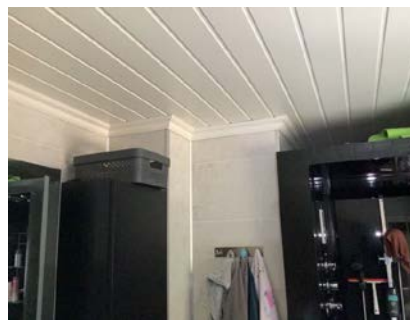
Bildet viser at deler av pipe er innkledd på badet.

Pipevanger må i utgangspunktet gjøres tilgjengelige, men det kan undersøkes om kravet til fire synlige pipevanger kan lempes på ved rehabilitering av pipen.

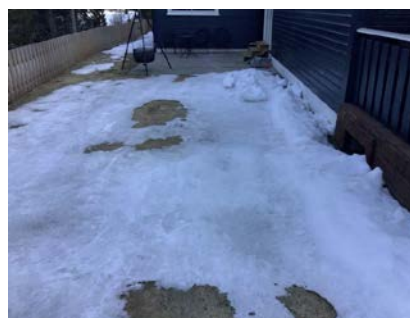
Bildet viser at det ikke er tilfredsstillende fall fra bolig.

Terrengjustering bør utføres for å etablere tilfredsstillende fall fra boligen. Tilfredsstillende fall vil være minimum 1:50 i en avstand på minimum 3 meter fra boligen.
