# Tilstandsrapport

Boligbygg med flere boenheter

Kremlevegen 1, 7340 OPPDAL

Befaringsdato: 20.03.2025

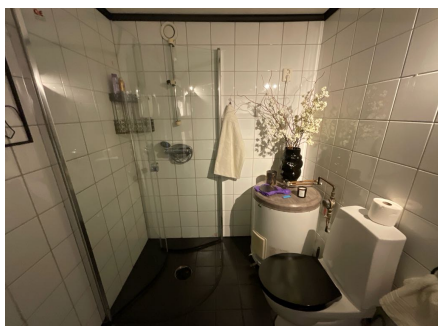
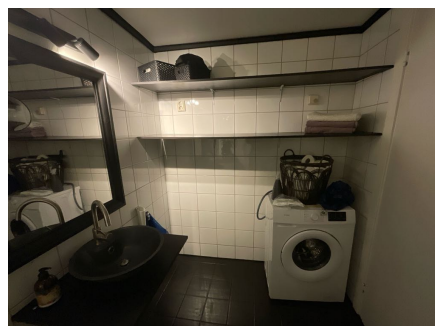
Rommet er utstyrt med servant, toalett, dusjvegger/hjørne og opplegg for vaskemaskin. Det opplyses at dusjhjørnet og servanten er montert i 2021 og wc i 2018. Utstyr i rommet fremstår i god stand.
