Åsenhaugen 6, 4055 SOLA

**Åsen - Innholdsrik enebolig med  
hybel, meget sentral beliggenhet**

# Åsenhaugen 6 4055 SOLA

## 6. Hovedrapport

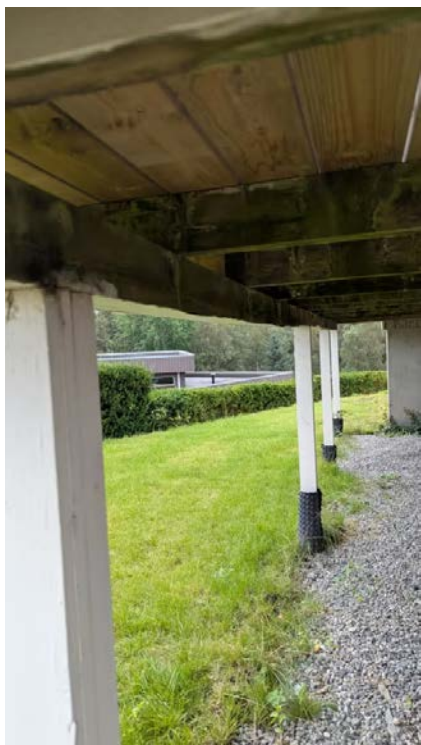
## 6.4 Balkong, terrasse, platting

| Type | Terrasse, Balkong |
|---|---|
| Det er en balkong på loft, terrasse utenfor stue 1. etasje og trapp/platting til inngang 1. etasje. | |

| Type | Terrasse, Balkong |
|---|---|
| Terrasse 1. etasje anbefales forsterket for å unngå sig/skjevheter. | |

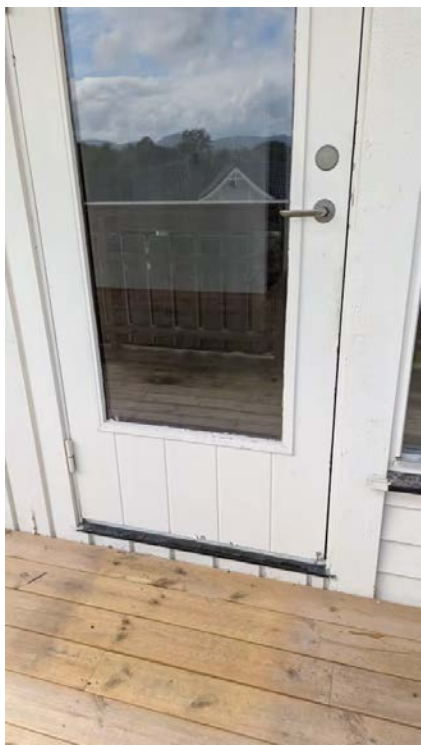
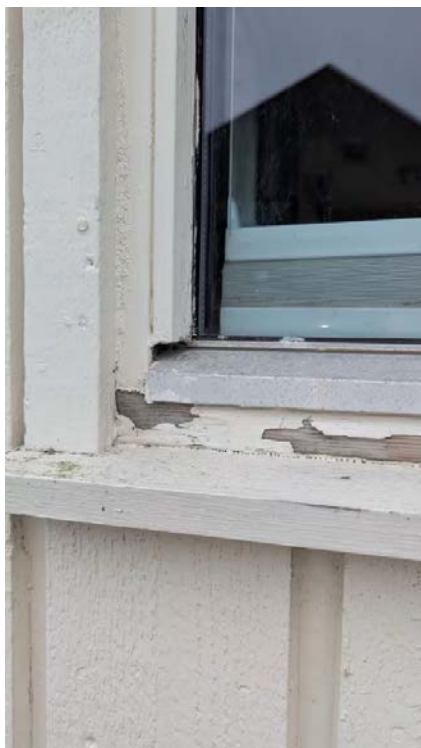
## 6.5 Vinduer og dører

Vinduer og dører av varierende alder, det er foretatt flere utskiftninger i nyere tid. Vinduer og dører som er byttet er ikke ferdigstilt innvendig med foringer/lister. Vinduer og dører som ikke er skiftet med slitasje og malingglass. Lukkevindu/terrassedør i karnapp med store nedbrytning og spredte råteskader, det er ikke sikring utenfor. Terrassedør 1. etasje med punktert glass, det kan forekomme flere, men synligheten av disse vil variere med temperatur og værforhold.

Ferdigstilling av foring/listverk innvendig. Skraping/maling av vinduer og dører anbefales på kort sikt. Noe oppgraderinger må påregnes og enkelte utskiftninger kan ikke utelukkes.

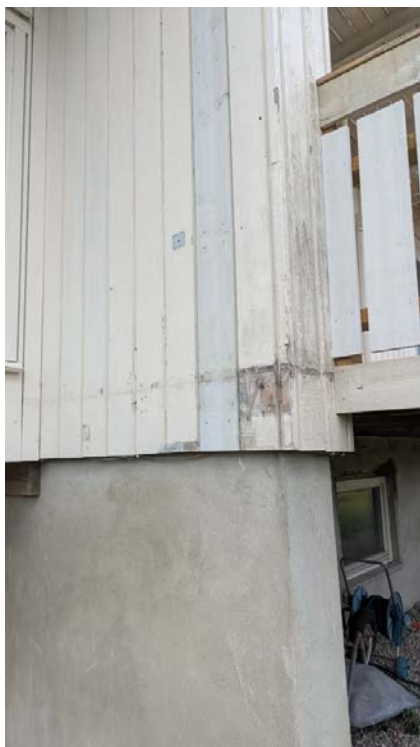
Musebånd

| Type fasade | Bordkledning |
|---|---|
| <p>Yttervegger i lett bindingsverk som utvendig er kledd med trepaneler. Det er foretatt lokal utskifting av kledning enkelte steder.</p> <p>Det er eldre type musebånd, disse har store åpninger som ikke vil hindre mus å komme inn, det er korrosjon på musebånd.</p> <p>Det er registrert nedbrytninger og noe spredte råteskader, i hovedsak på nedre del på utsatte steder.</p> <p>Lufting til karnapp er tettet med fugemasse, dette vil redusere levetiden på kledning.</p> <p>Det er nedbrytning i vindski til karnapp.</p> | |

| Type fasade | Bordkledning |
|---|---|
| <p>Det anbefales å foreta skrapping/maling og samtidig tette sprekker/småskader.</p> <p>Det må påregnes lokale utskiftninger enkelte steder.</p> <p>Musebånd anbefales skiftet ut.</p> | |

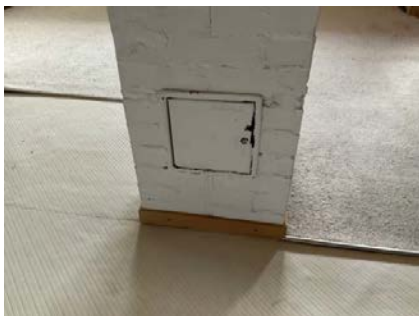
## 6.13 Ildsted/Skorstein

| Pipe av murstein fra byggeåret. | |

Med bakgrunn i påviste avvik og for en vurdering av eventuelle tiltak anbefales en ytterligere kontroll av pipa/ildsteder utført av brann- og feiervesen.

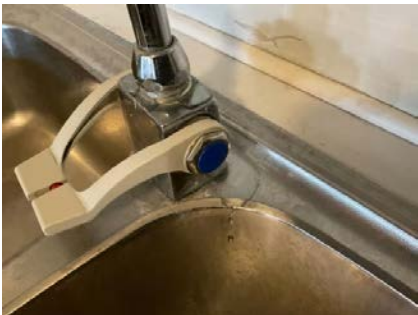
**6.14 Kjøkken: Kjeller**

Kjøkkeninnredning med hvite slette fronter og hvit laminert benkeplate. Det er noe slitasje/avvik på innredning som normalt ut ifra alder.  
Drypper litt fra blandebatteri til vask, trolig defekt pakning(er).

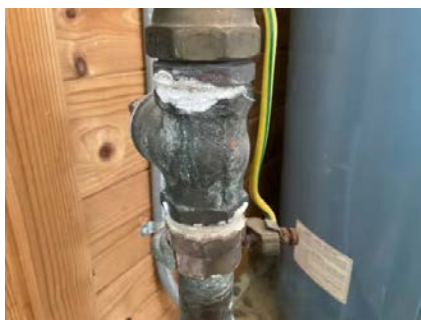
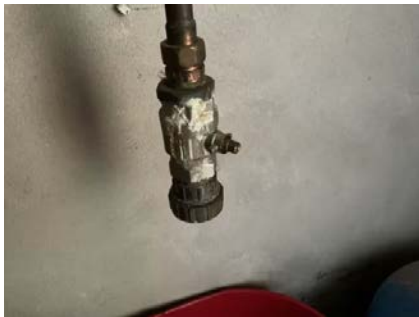
## 6.20 Vannledninger

Rør er av eldre dato, over halvparten av gjenværende brukstid er oppbrukt på rør.  
Det er registrert irringer på rør.  
Rør i kjeller er uisolerte og utsatt for frost/kondens.  
Utvendige stikkledninger er ikke vurdert.

Vannrør må isoleres i kalde rom for å unngå frost og kondens.  
Vannledninger bør skiftes i forbindelse med fremtidig oppgradering av våtrom/kjøkken.

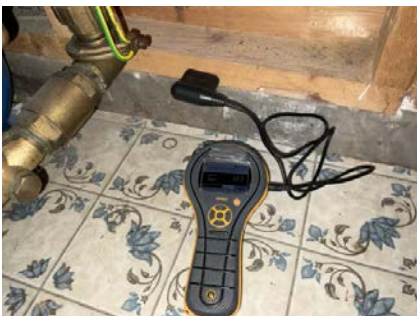
## 6.25 Våtrom: Vaskerom kjeller

Vaskerom er ikke oppbygget som våtrom iht. dagens krav og fremstår som utett og utidsmessig. Ved lekkasje eller vann på gulv vil vann renne ut i tilstøtende rom og påføre skader. Det er ikke oppbrett av belegg på vegger/terskel. Overgang sluk og belegg er utett, det mangler klemring og er sprekker i belegget. Flasing av maling på murvegger. Manglende opptrekk av belegg på rørgjennomføringer i gulv. Mekanisk avtrekk som er enkelt testet, det registreres sug fra kanalen. Tilstøtende vegg i bod har åpen konstruksjon som er benyttet til fuktmåling, det ble ikke registrert fukt på befaring.

Vaskerommet må påregnes oppgradert/totalrenovert i sin helhet for å unngå skader.

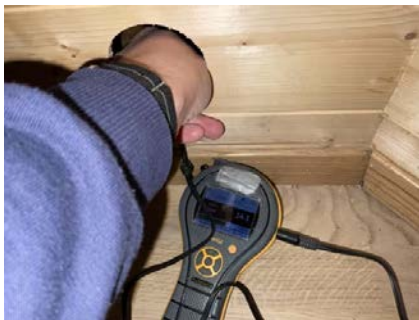
Hull/åpning i overgang klemring/membran.

Det er registrert fukt i vegg under vindu.  
Svertesopp på fuger og overflater enkelte steder.  
Vindu er montert i våtsone.  
Overgang sluk og membran er utett i sluk, mansjett er ikke tilstrekkelig ført under klemring, det er åpninger hvor vann vil renn inn og kunne påføre skader.  
Det er ikke oppbrett av membran på rørgjennomføring til avløp toalett.  
Manglende mansjett rundt avløp til servant.  
Lite/ingen sug fra avtrekk i himling. Det er ikke tilluft i dør og mangler ventil i vindu, ventilering kan kun foretas fra åpning av vindu.  
Ukjent om det er opptrekk av membran på terskel(tildekket med list/beslag).  
Dusjslange/hode lekker ved bruk.  
Hulltaking er foretatt uten å påvise fukt.

Det må påregnes oppgraderinger/renovering av badet for å unngå ytterligere skader og påvise omfang av fuktskade som er registrert.  
Badet anbefales totalrenoveret.

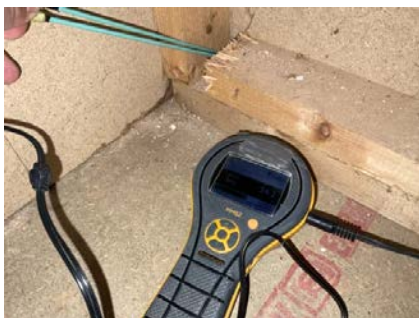
## 6.27 Våtrom: Bad loft

Det er motfall på gulv.  
Sprekk i gulvflis ved toalett.  
Mangelfulle flisefuger med sprekker på gulv og vegg.  
Vindu er skiftet til et mindre slik at dette ikke er i våtsone, det er ikke montert membran/fliser i tidligere åpning og denne er utett og i våtsonen.  
Noe svellinger i innredning.  
Bom i fliser.  
Kalkutslag i flisefuger, dette tyder på fuktvandring under fliser.  
Fliser er montert på gammelt beleg.  
Begrenset sug fra avtrekk i tak.  
Det er åpen konstruksjon i kott bak dusj som er benytt til fuktmåling, det ble registrert noe vannmerker, men det ble ikke registrert fukt på befarig, anbefales å holdes under oppsyn.

Det må påregnes oppgraderinger/renovering av badet for å unngå skader.

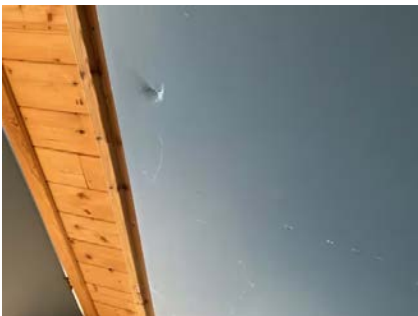
Kjeller: Belegg, teppe og parkett på gulv. Trepaneler, tapet, strietapet og puss på vegger.  
Trepaneler og himlingsplater på himlinger.  
1. etasje: Tregulv og parkett på gulv. Gips, tapet, trepaneler og strietapet på vegger. Trepaneler og himlingsplater på himlinger.  
Lof: Teppa på gulv. Tapet og gips på vegger. Himlingsplater på himlinger.  
Forbehold om feil/avvik på beskrevne overflater.

Påregnelig med noe vedlikehold og oppgraderinger.
