# Tilstandsrapport

Enebolig

Åsveien 3, 1870 ØRJE

Befaringsdato: 09.05.2025

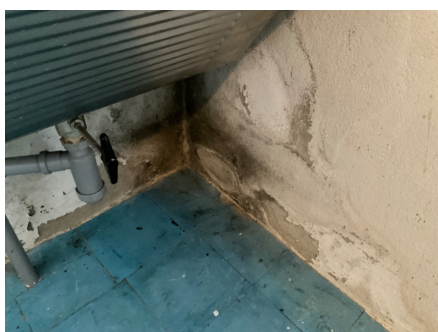
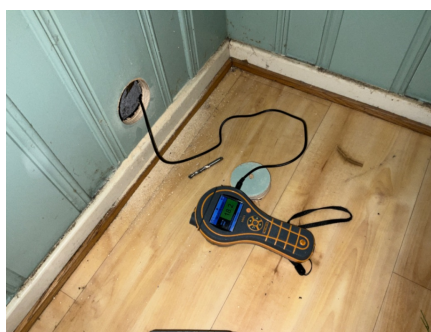
## Konsekvens/tiltak

- Det påviste fuktnivå gir grunn til å overvåke konstruksjonen jevnlig for å se utvikling over tid, og eventuelt foreta tiltak for å unngå fuktskader.
