Åsveien 3, 1870 ØRJE

**Ørje -Innholdsrik bolig med  
attraktiv beliggenhet. Romslig  
tomt, 3 garasjeplasser. Fin utsikt.**

# Tilstandsrapport

Befaringsdato: 09.05.2025

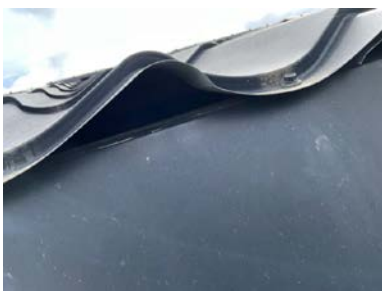
- Undertaket har passert over halvparten av forventet brukstid og ble ikke byttet ved siste teking. Det er ikke påvist avvik i dag, men funksjonen kan være avhengig av at ytre takteking holder tett. Tilstanden bør følges opp jevnlig.

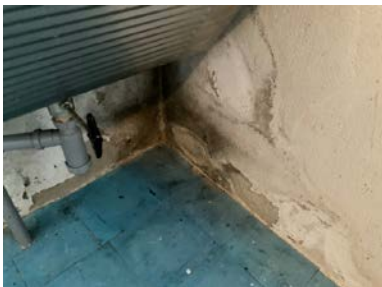
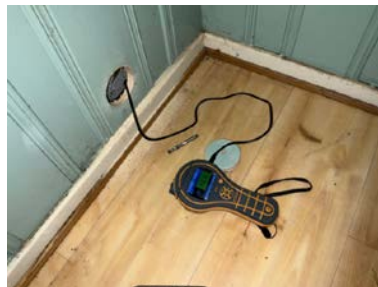
- Det påviste fuktnivå gir grunn til å overvåke konstruksjonen jevnlig for å se utvikling over tid, og eventuelt foreta tiltak for å unngå fuktskader.

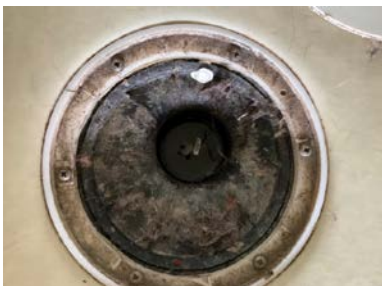
## 1. ETASJE > BAD

### Sanitærutstyr og innredning

- Det er påvist riss/sprekker i utstyr på våtrommet.

- Det er ikke behov for umiddelbare tiltak, det må dog gjøres utbedringer om avviket skal lukkes.

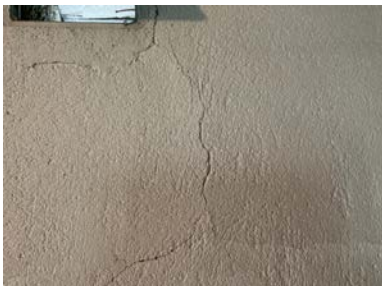
## TG 3 Forstøtningsmurer

Forstøtningmur i betongstein.
