# Tilstandsrapport

Tomannsbolig

Halvdan Svartes gate 21 , 3208 SANDEFJORD

Befaringsdato: 15.01.2026

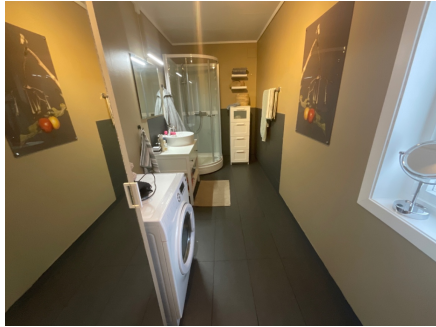
Bad.

Renovering/oppgradering av badet er utført med egeninnsats av eier. Arbeider utført med egeninnsats uten at eier er fagperson kan medføre at det kan forekomme ufagmessig utførelse, som vil påvirke funksjon eller levetid på bygningsdelen negativt.

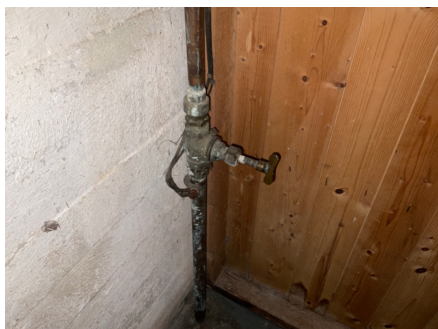
Hovedstoppekran

Eldre vannrør med begrenset restlevetid vil alltid har større risiko for lekkasjer en nyere vannrør. Lekkasje på vannrør kan føre til vannskader i konstruksjoner. Fremtidige eiere bør vurdere å få røropplegget sjekket av fagpersoner, og event skifte ut de gamle vannrørene.

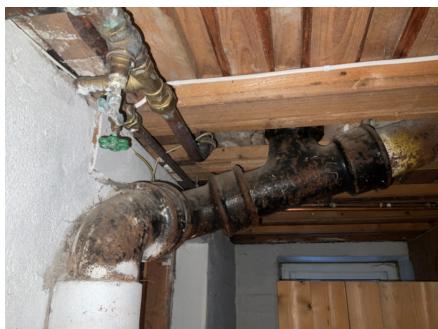
- Det er ikke behov for utbedringstiltak siden anlegget fungerer i dag, men ut ifra alder kan skader plutselig oppstå på eldre anlegg.
- I forbindelse med oppgradering av våtrom vil det være naturlig med utskiftning av rør.
- Eldre avløpsrør har blant annet større sannsynlighet for lekkasjer, noe som kan føre til omfattende og kostbare vannskader i boliger.

Eldre avløpsrør med begrenset eller oppbrukt restlevetid vil alltid har større risiko for lekkasjer en nyere avløpsrør. Lekkasje på avløpsrør kan føre til vannskader i konstruksjoner. Fremtidige eiere bør vurdere å få røropplegget sjekket av fagpersoner, og event skifte ut de gamle avløpsrørene.

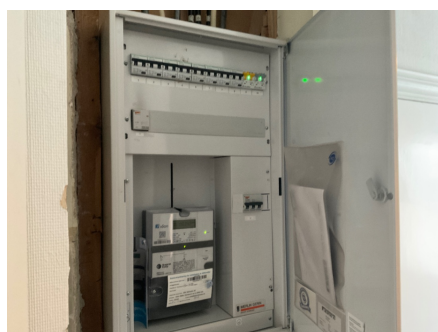
Sikringsskap

Dette er en forenklet kontroll begrenset til de spørsmål og undersøkelser som forskrift til avhendingslova (tryggere bolighandel) § 2-18 inneholder. Dette kan ikke sammenlignes med en kontroll utført av offentlig myndighet (Det lokale eltilsyn) eller registrert elektrovirksomhet, og en bygningssakkyndig har verken kompetanse eller lov til å foreta en slik kontroll. Tilstandsgraden er vurdert ut fra den forenklede og begrensede kontrollen som forskriften inneholder. El-anlegget kan ha feil og mangler som en slik forenklet undersøkelse ikke vil avdekke. Vær derfor oppmerksom på denne risikoen, og søk videre veiledning eller få en fullstendig kontroll utført av registrert elektrovirksomhet
